環境影響評価（生活環境等）について

令和3年1月
高知県

環境影響評価 調査地点 総括図

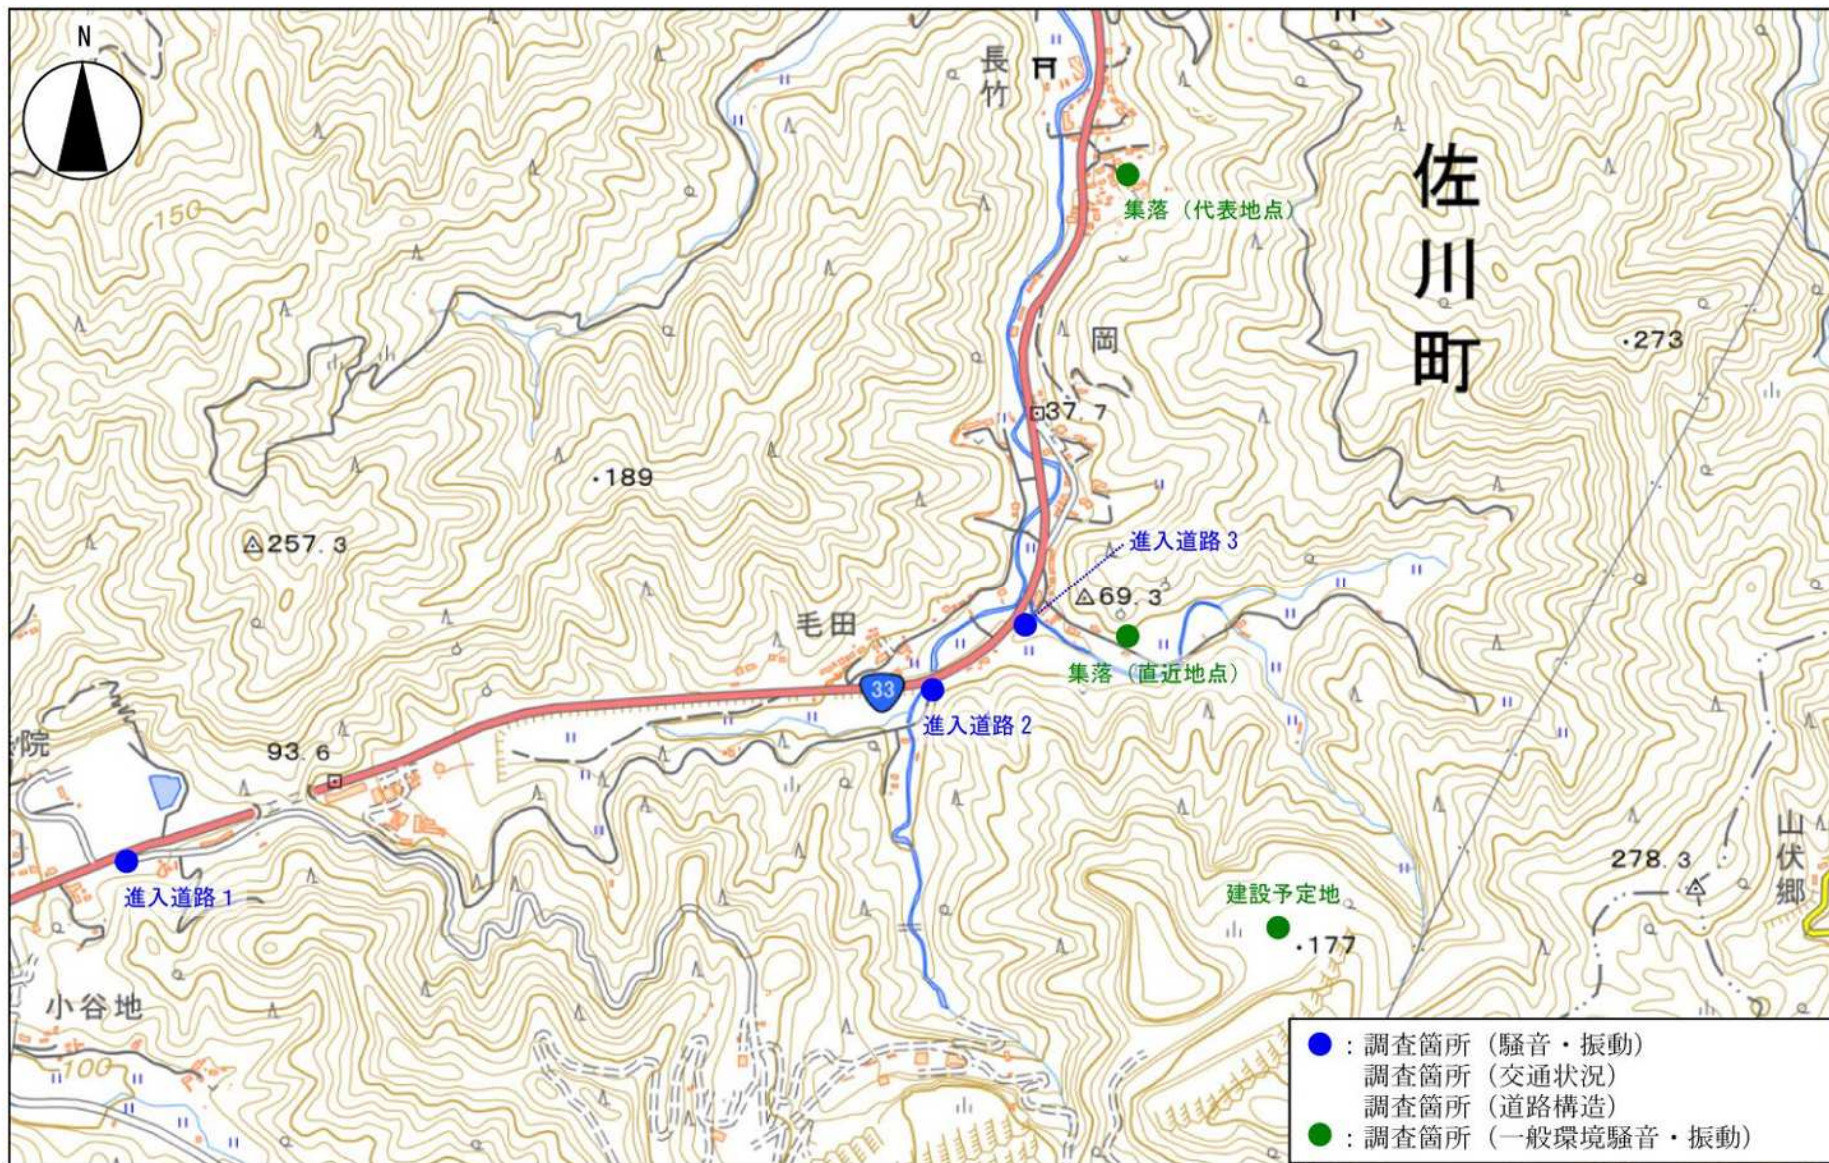
図2 騒音・振動等調査地点

○ R2.11.25、26の2日間にわたり、24時間連続で調査を実施。現在、結果の取りまとめ中。

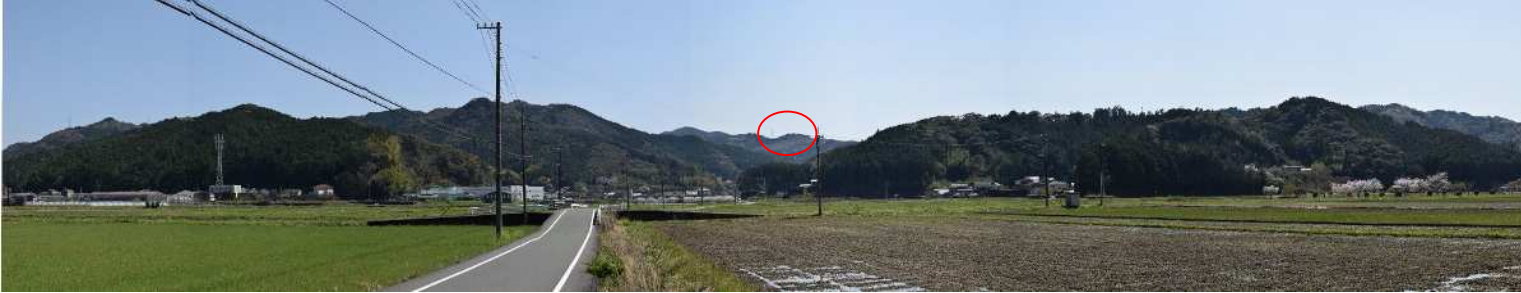
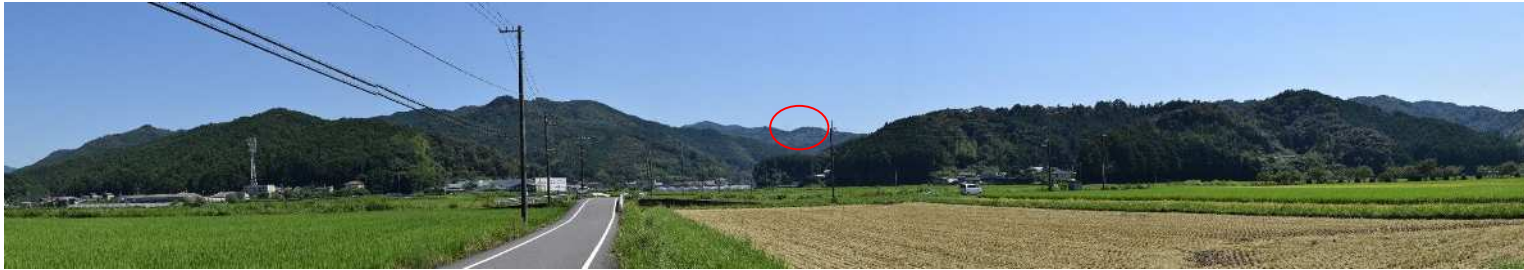
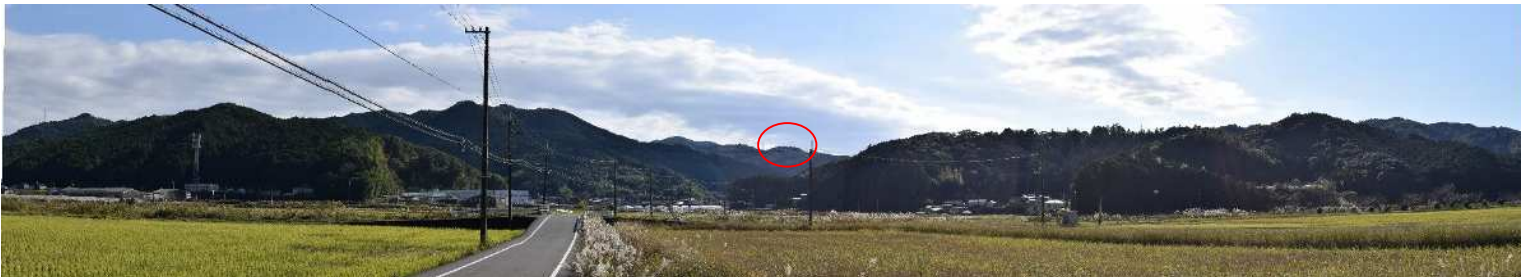
○ 景観の調査結果は以下のとおり。（代表的な視点場としてJR土佐加茂駅付近からの眺望を図示）

春季 ○：建設予定地付近 ※焦点距離35mm（人間の視野・距離感に最も近い画角）で撮影
