河床等の状況改善対策におけるモニタリング計画等について

高知県幡多土木事務所

試験施工①置土 試験施工計画（第1回部会説明事項）

試験施工①置土 モニタリング調査計画（再検討）

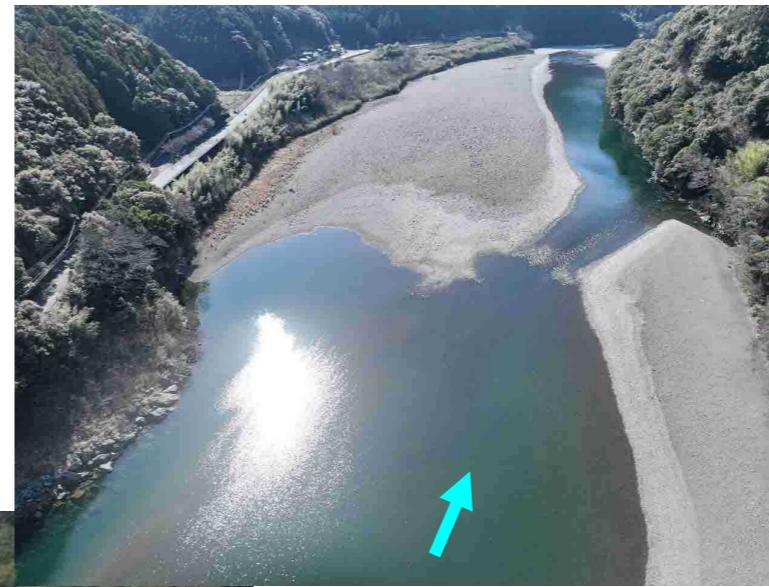
試験施工前2024/01/29

試験施工計画（第1回部会説明事項）に基づき、
施工を実施した（令和6年（2024）10月～11月）

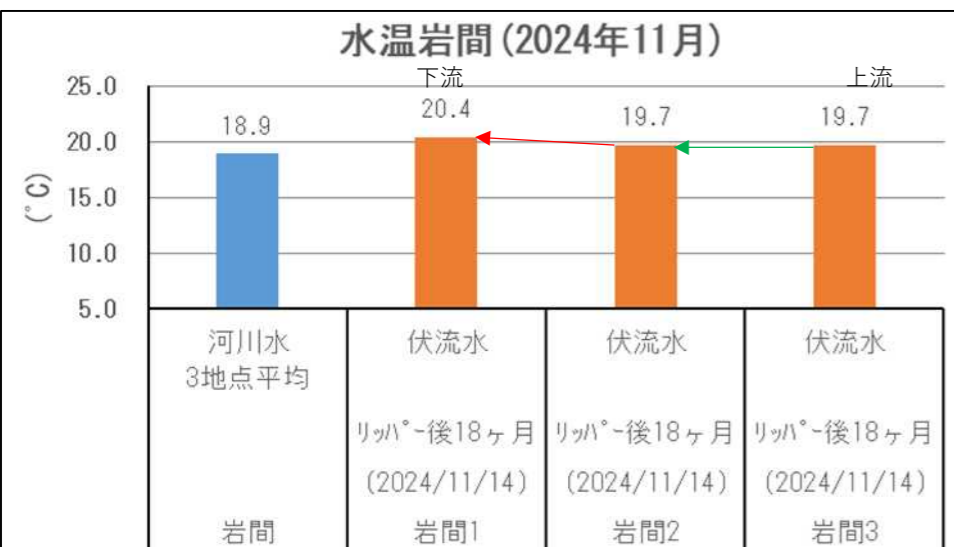
水温 期待される効果

伏流による水温調節

- ・下流（岩間1）が最も水温が高かった（+0.7°）

- ・今回の調査では下流に向けて水温が上昇しており、水温調節の効果は確認できなかった

- ・外気温や日射による地表面温度の影響も考えられることから、調査方法の見直しを検討

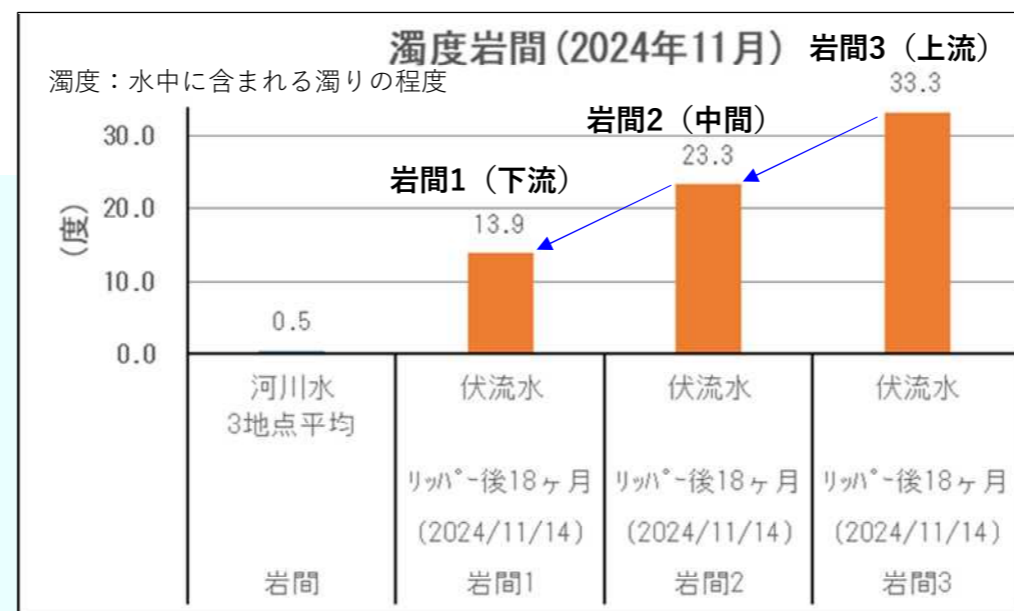
SS・濁度

ろ過による浮遊物減少

- ・SSは中間（岩間2）が最も高かった
- ・濁度は上流（岩間3）が最も高く、下流にかけて低下した
- ・河川水と比べ、伏流水の値がかなり高い

- ・宮地と比べ、掘削から2日経過後も濁っている状態であることから、掘削による影響が残っている可能性が高いため評価出来ない

- ・掘削による濁りの影響を受けないよう掘削後一定時間経過後の調査が必要

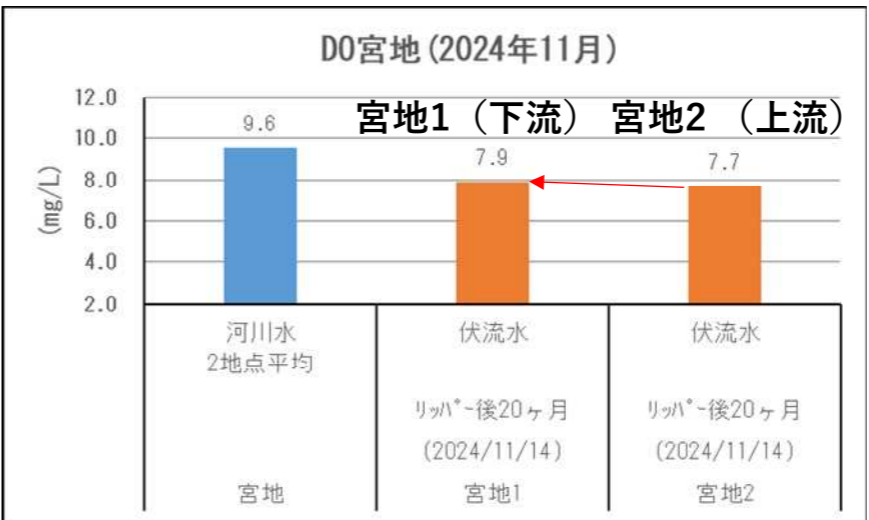
DO (溶存酸素)

結果
 ・ 下流で0.2mg/L上昇

考察
 ・ 耕うんにより空気中の酸素が取り込まれやすくなった可能性あり
 ・ 耕うんによる効果の指標となりうる
