## Ⅱ 表中層魚礁設置状況調査

### 1 調査目的

浮魚礁モニタリング調査

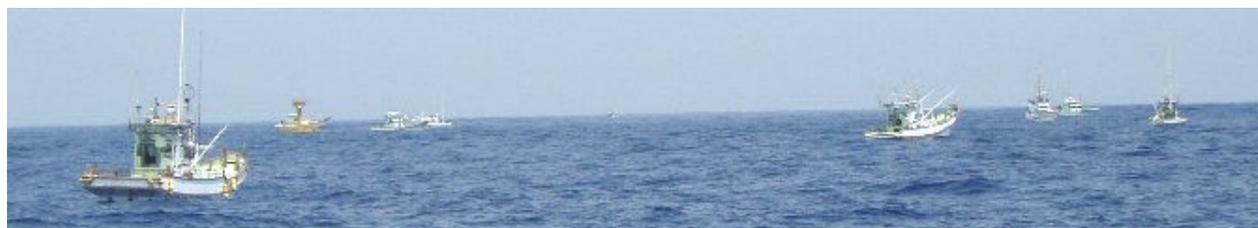
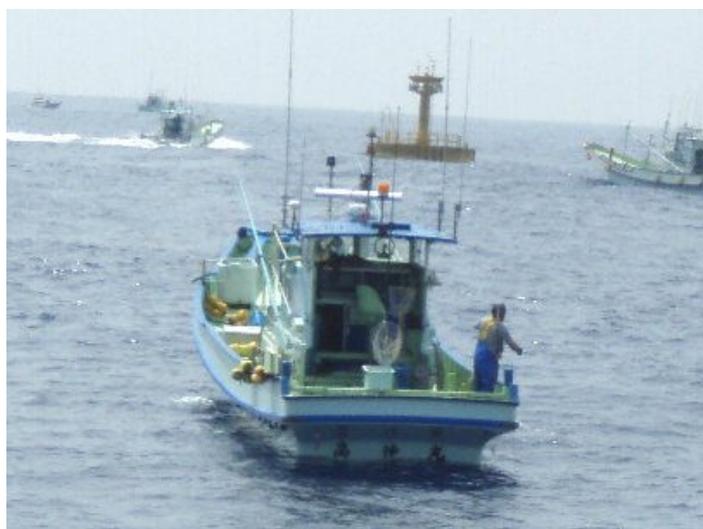
写真 1 13号ブイ操業状況 (平成20年 4月22日13時)

ブイの異状については、衝突による本体の損傷状況及び補修箇所の状況やアンテナの折損状況を確認した。操業船は、11, 13, 18号ブイで2回、10, 14号ブイで1回確認した。6, 8, 9, 12, 15, 17号ブイでは確認時の操業船は皆無であった。4月22日には13号ブイにおいて22隻もの多数の漁船がキメジ流し釣を操業中であった。釣獲試験は19回実施し、うち8回で漁獲があった。漁獲物中の重要魚種はビンタ(3回6尾)、カツオ(3回4尾)、ヨコ(1回1尾)であった。

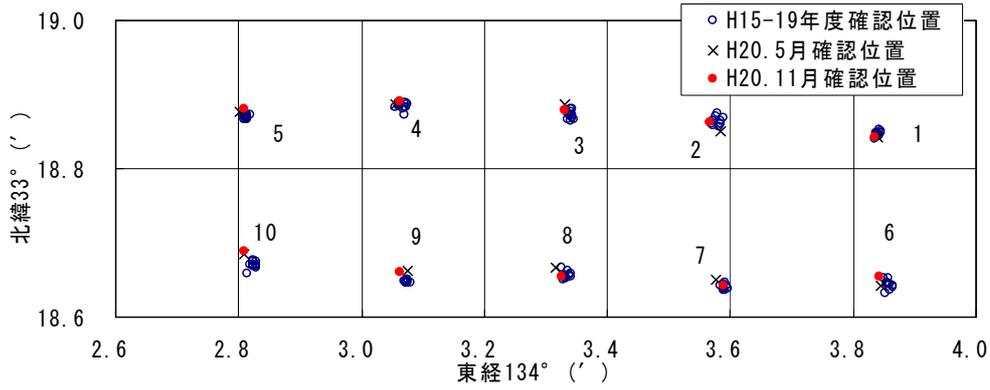
図1 室戸地区沿岸型中層中層魚礁（H15年度設置）礁体確認位置図

室戸地区では10基全部を確認した。表層流は5月が北北西向け1.0ノット、11月が北北西向け0.7ノットであった。礁体位置のばらつきは比較的少なかった。礁体上端深度は、過去の各礁での最浅値17～19mに対し、5月が20～23m、11月が18～21mで浅かった。安芸地区でも10基全部を確認した。表層流は5月が北西向け1.1ノット、11月が西北西向け0.7ノットであった。これまでの礁体確認位置は東西のばらつきが非常に大きかった。礁体上端深度は、過去の各礁での最浅値17～19mに対し、5月が38～61mと非常に深く、11月が28～40mで5月よりも浅かった。佐賀地区では、No. 7礁を除く9基を確認した。表層流は4月が南南西向け0.6ノット、11月が東向け0.8ノットであった。礁体確認位置は安芸地区ほどではないが、ばらつきが大きいものが多かった。礁体上端深度は、過去の各礁での最浅値が21～25mのところ、4月が24～71m、10月が30～46mで、沈下程度の差が大きかった。なお、No. 7礁の最終確認は平成15年6月であった。大方地区では、No. 4, 6礁を除く8基を確認した。表層流は4月が西北西向け0.3ノット、11月が北北東向け0.5ノットであった。これまでの礁体確認位置はNo. 5礁を除いて大きく変化しており、アンカーの移動があったと判断された(後述)。礁体上端深度は、過去の各礁での最浅値16～19mに対し、4月が17～20m、10月が17～27mで、概して浅かった。なお、No. 4, 6礁の最終確認はそれぞれ平成18年5月、平成17年4月であった。横浪地区では、No. 9, 10礁を除く8基を確認した。表層流は4月が南南西向け0.5ノット、9月が西向け0.7ノットであった。これまでの礁体確認位置は、No. 10礁の場合を除きばらつきがごく小さかった。礁体上端深度は、過去の各礁での最浅値17～18mに対し、4月が18～19m、9月が17～18mでいずれもごく浅かった。なお、No. 9, 10礁の最終確認はそれぞれ平成14年12月、平成16年6月であった。

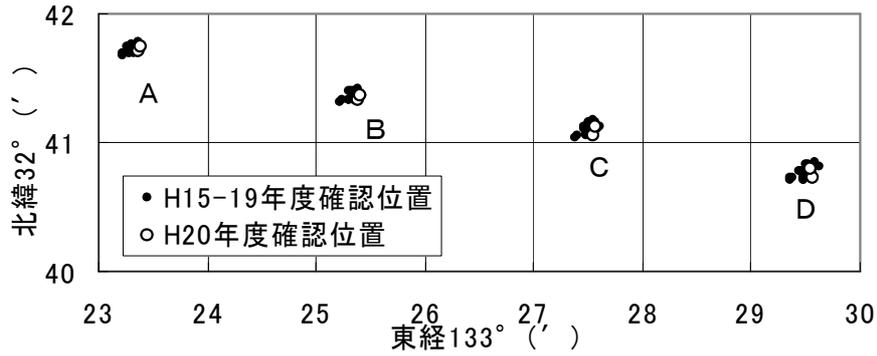
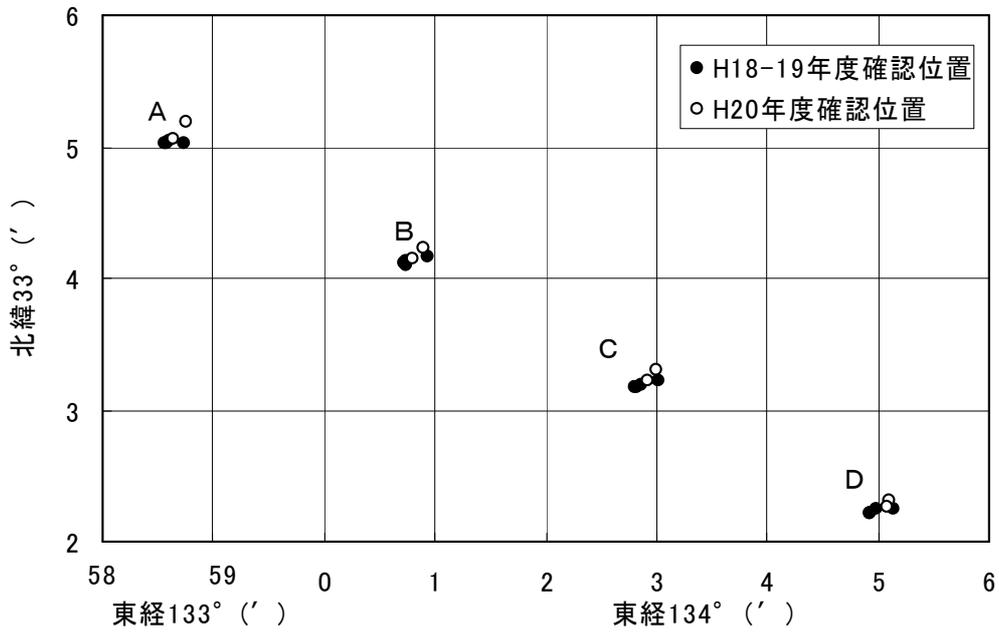
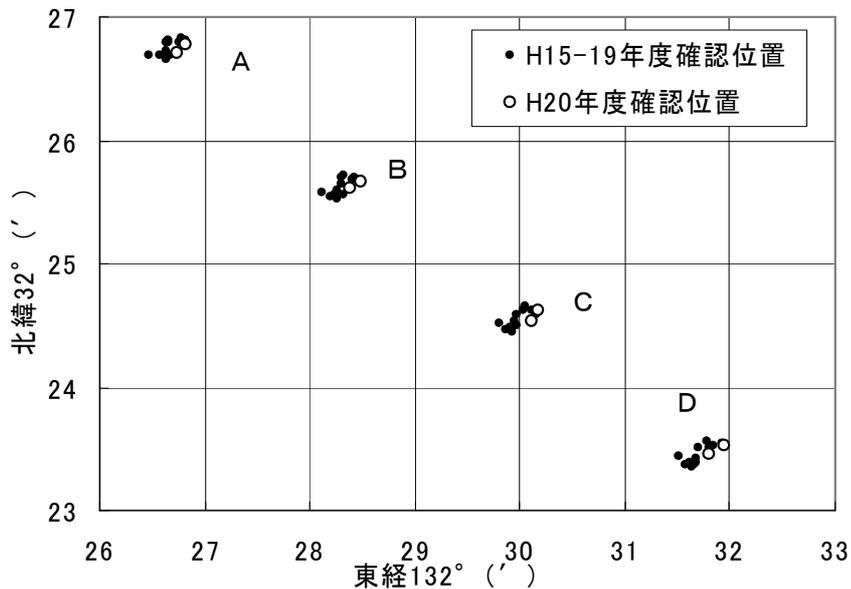
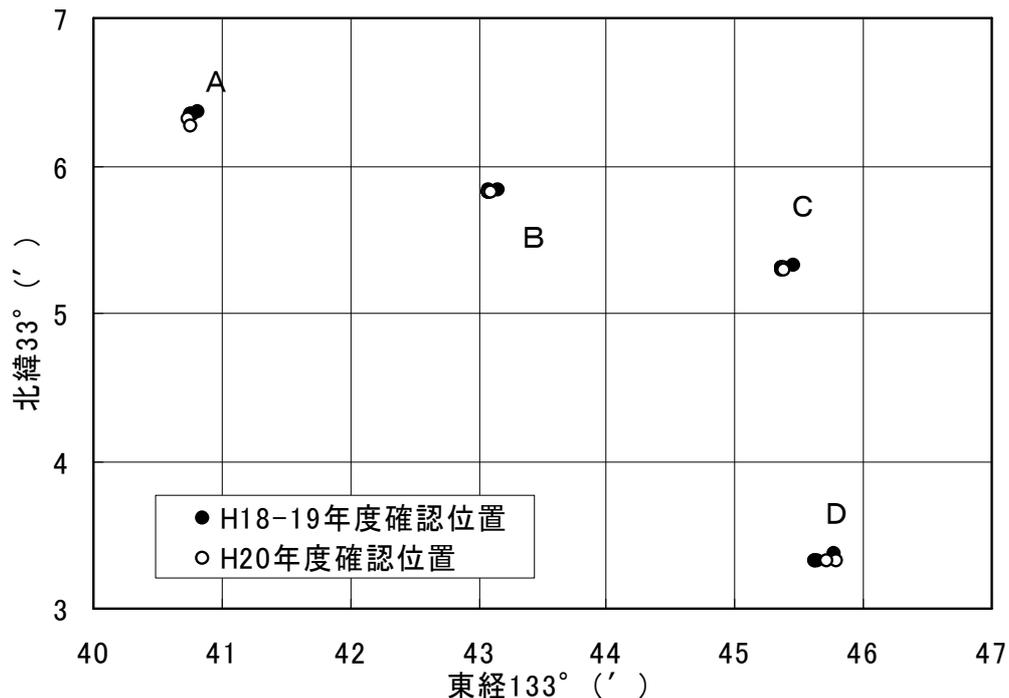
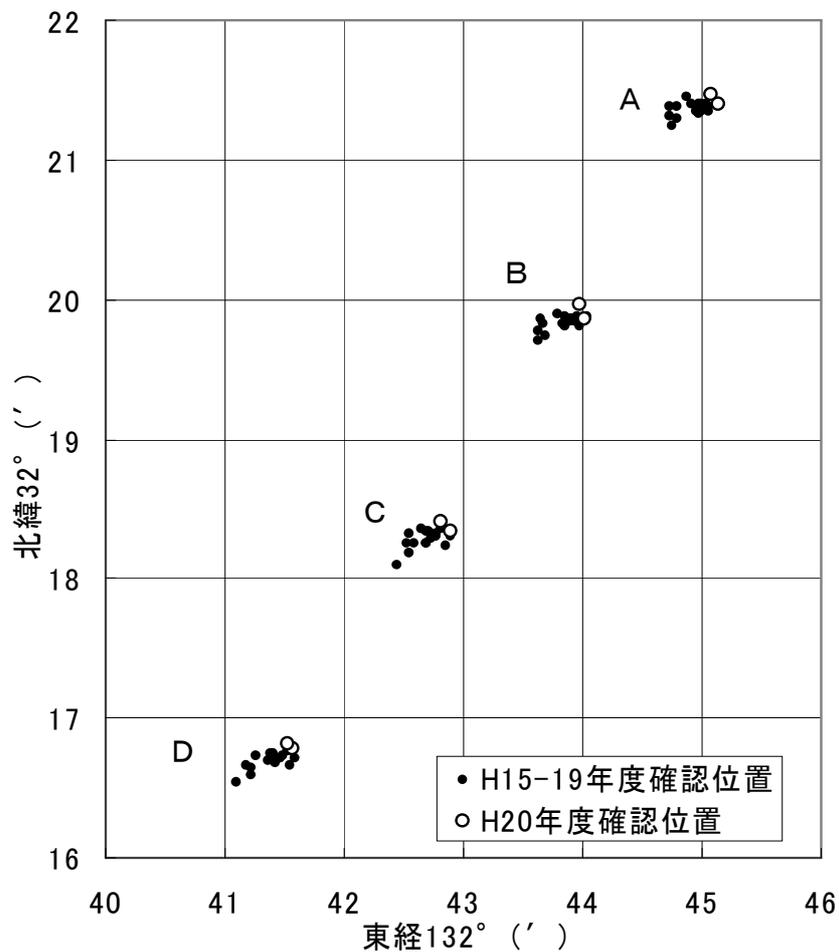
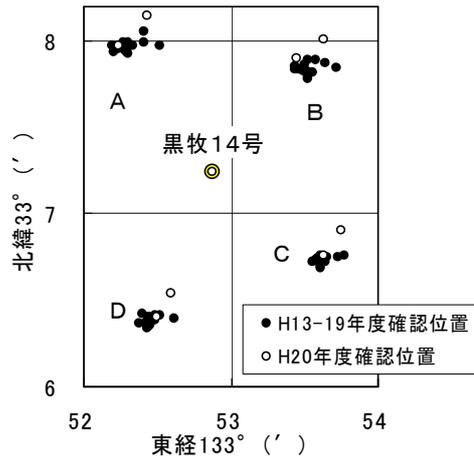
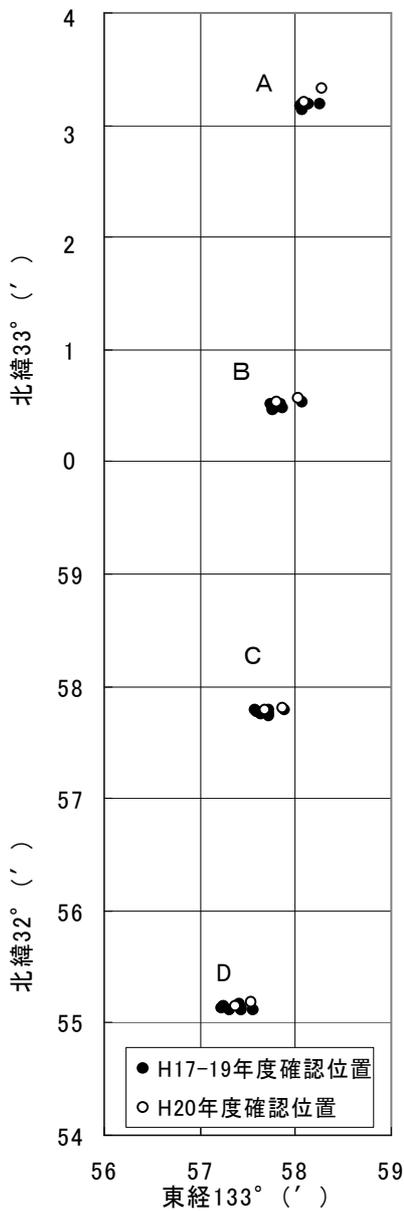
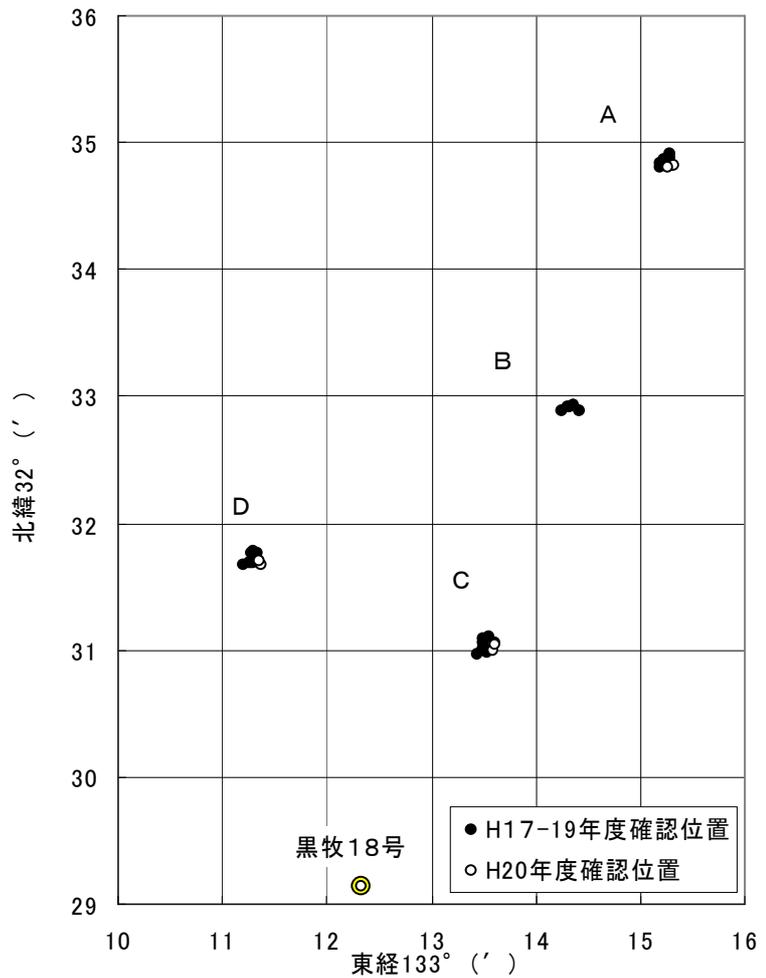
9工区は4月と11月に調査した。表層流は、4月が東北東向け2.3～2.9ノット、11月が東北東向け2.9～3.4ノットといずれも非常に速く、各礁体はこれまでの確認位置のうちでは東寄りの位置にあった。礁体上端深度は、過去の各礁での最浅値25～27mに対し、4月が61～88m、11月が75～79mで、かなり沈下していた。10工区は5月と10月に調査した。表層流は、5月が北東向け2.1～2.7ノットと速く、10月が0.6～1.4ノットであった。各礁体はこれまでの確認位置のうちでは5月が北東～東北東寄りに、10月が平均的な位置にあった。礁体上端深度は、過去の各礁での最浅値が23～26mのところ、5月が100m前後まで沈下していたのに対し、10月は31～56mで比較的浅かった。11工区は4月と10月に調査した。表層流は、4月が北東向け3.5～3.8ノットと著しく速く、10月が東北東向け2.0～2.1ノットでやや速かった。各礁体は、4月にはこれまでの確認位置のうちで最も東北東寄りの位置にあり、10月には平均的な位置にあった。礁体上端深度は、過去の各礁での最浅値が24～32mのところ、5月にはA礁以外が上端深度94～131mと大きく沈下していたのに対し、10月には42～59mと比較的浅かった。12工区は5月と9月(但し、A礁は11月)に調査した。表層流は、10月のD礁で2.2ノットとかなり速かったが、そのほかでは1.5ノット以下であった。これまでの確認位置と比較した礁体位置は、10

月のD礁では東寄り、他の場合は西寄り～平均的な位置にあった。上端深度は、過去の各礁での最浅値が30～32mのところ、10月のD礁が65mでやや深かったが、他では比較的浅く31～40mであった。

13工区は4月と10月に調査した。表層流はいずれも2.5ノット前後であった。各礁体は、これまでの確認位置のうちでは著しく東北東寄りにあった。上端深度は、過去の各礁での最浅値が29～33mのところ、200m前後まで大きく沈下していた。14工区は5月と11月に調査した。表層流は、5月が北東向け2.0～2.9ノットでこの海域としては珍しく速く、11月が1.0ノット以下であった。礁体位置を過去の確認位置と比べると、5月は各礁とも北東側に大きく離れ、11月は平均的な位置にあった。上端深度は、過去の各礁での最浅値が29～33mのところ、5月には150m前後まで大きく沈下し、11月には32～47mと比較的浅かった。17工区も5月と11月に調査し、14工区とほぼ同様であった。表層流は5月が2.7～2.9ノット、11月が1.0～2.0ノットであった。礁体位置は、過去の確認位置と比較して5月には最も東～北東側にあり、11月には平均的な位置かやや西寄りにあった。上端深度は、過去の各礁での最浅値が27～39mのところ、5月は145～192mと非常に深く、11月は35～61mで比較的浅かった。18工区は4月と11月に調査した。表層流は、4月には2.9～3.0ノットと非常に速く、11月も2.2～2.5ノットでかなり速かった。各礁体は、両月ともこれまでの確認位置のうちでは最も東寄りにあった。上端深度は、過去の各礁での最浅値が20～26mのところ、4月は104～152m、11月は98～178mと非常に深かった。

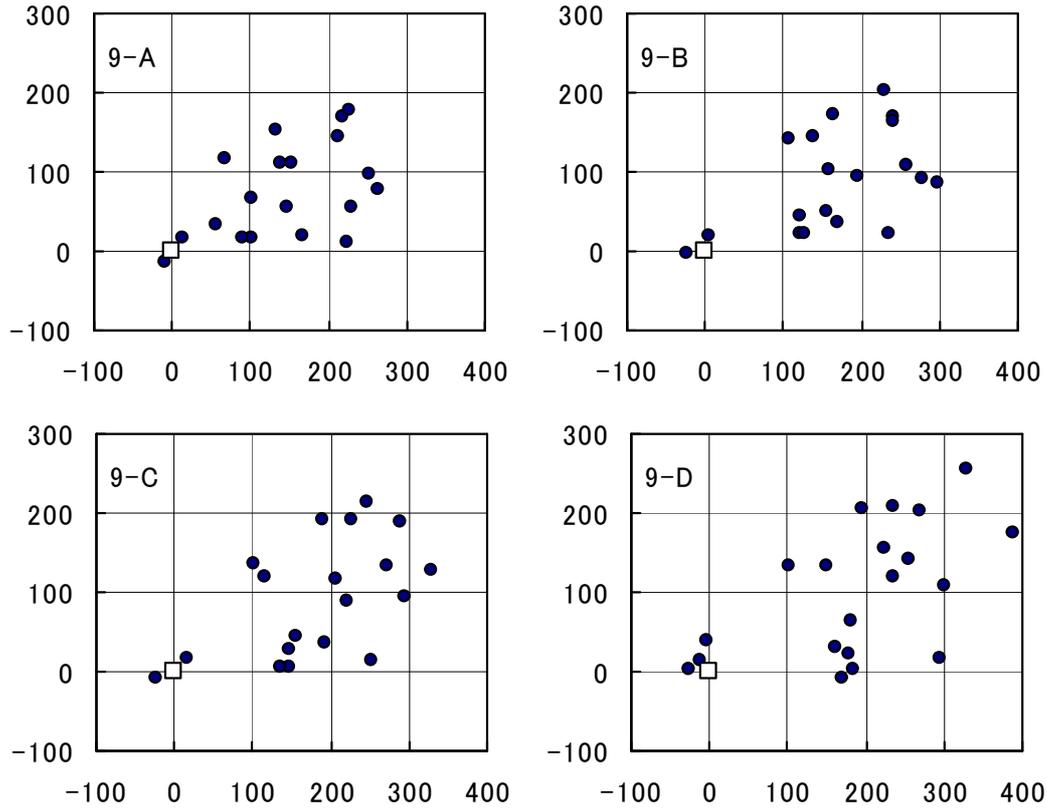
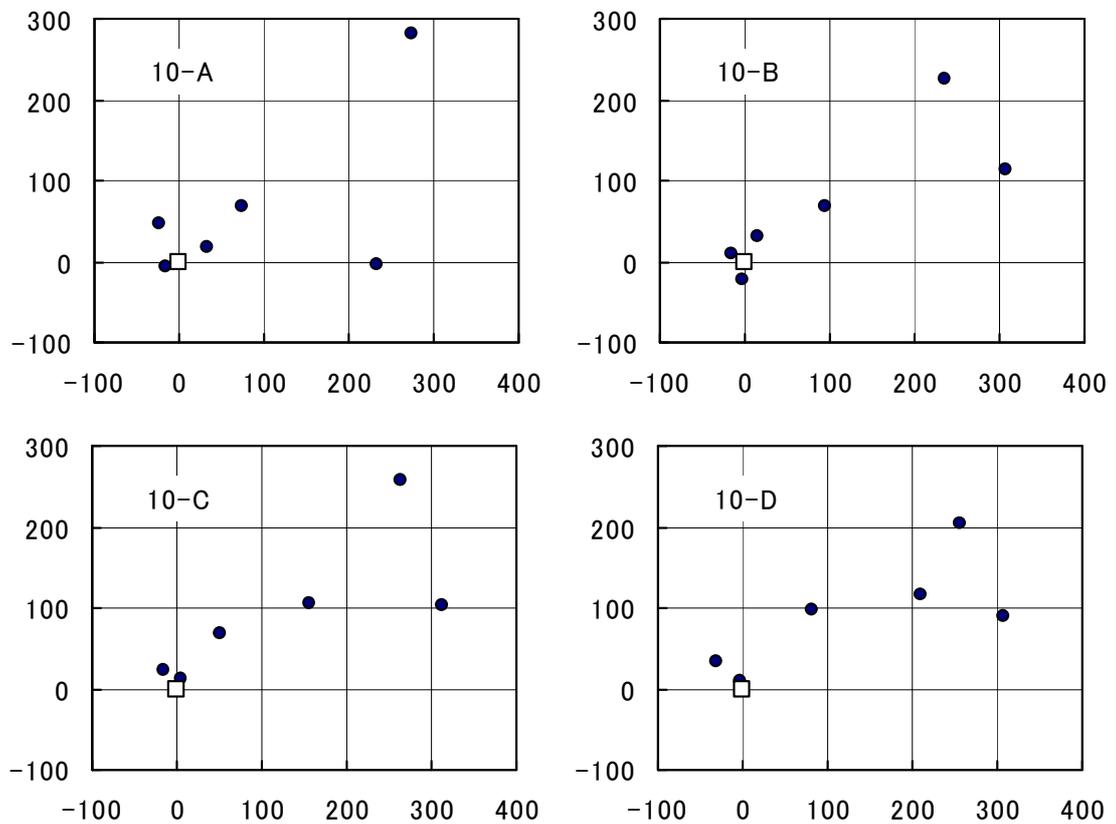
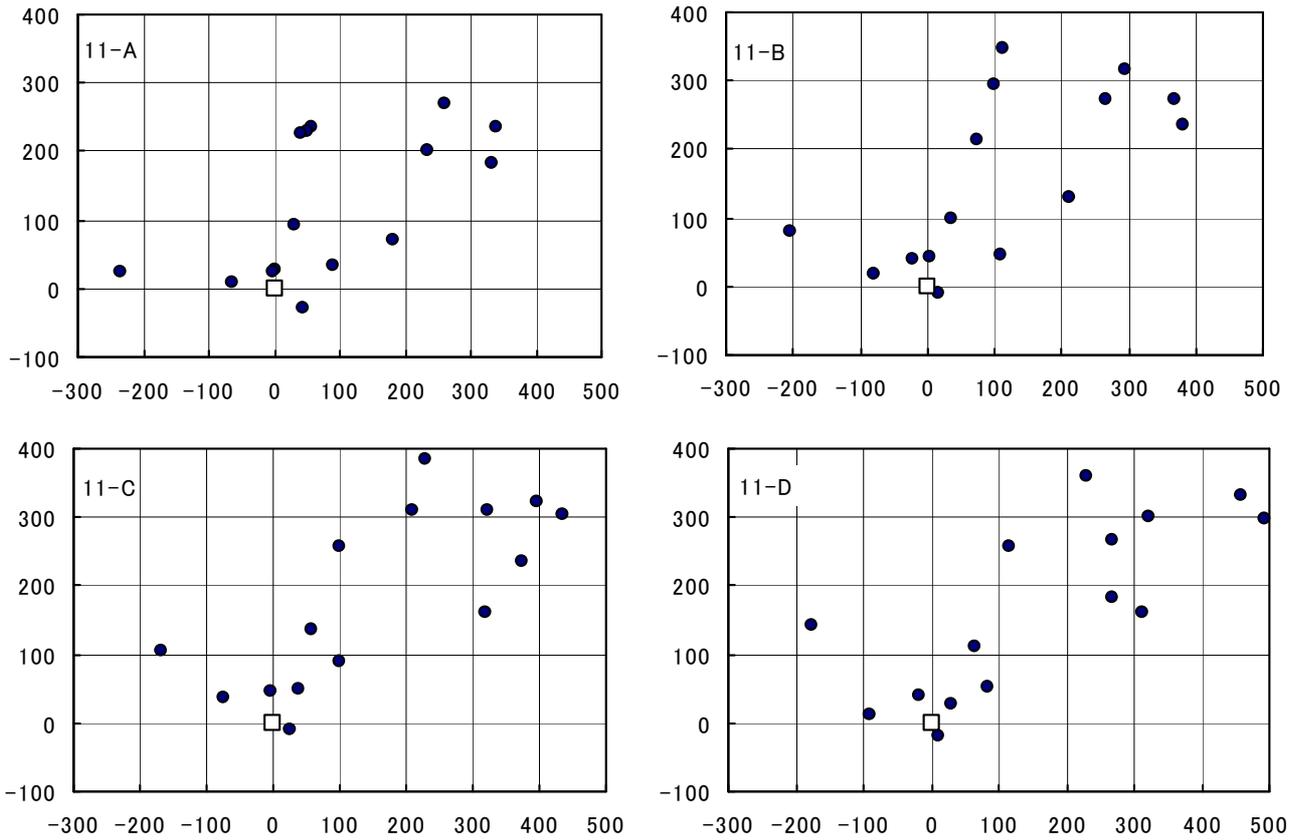
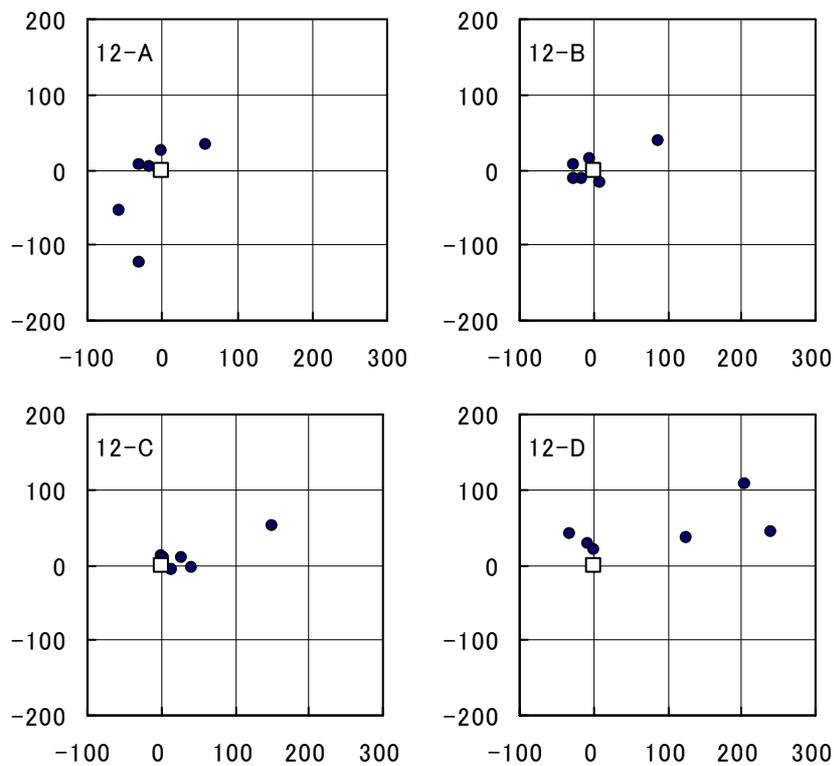
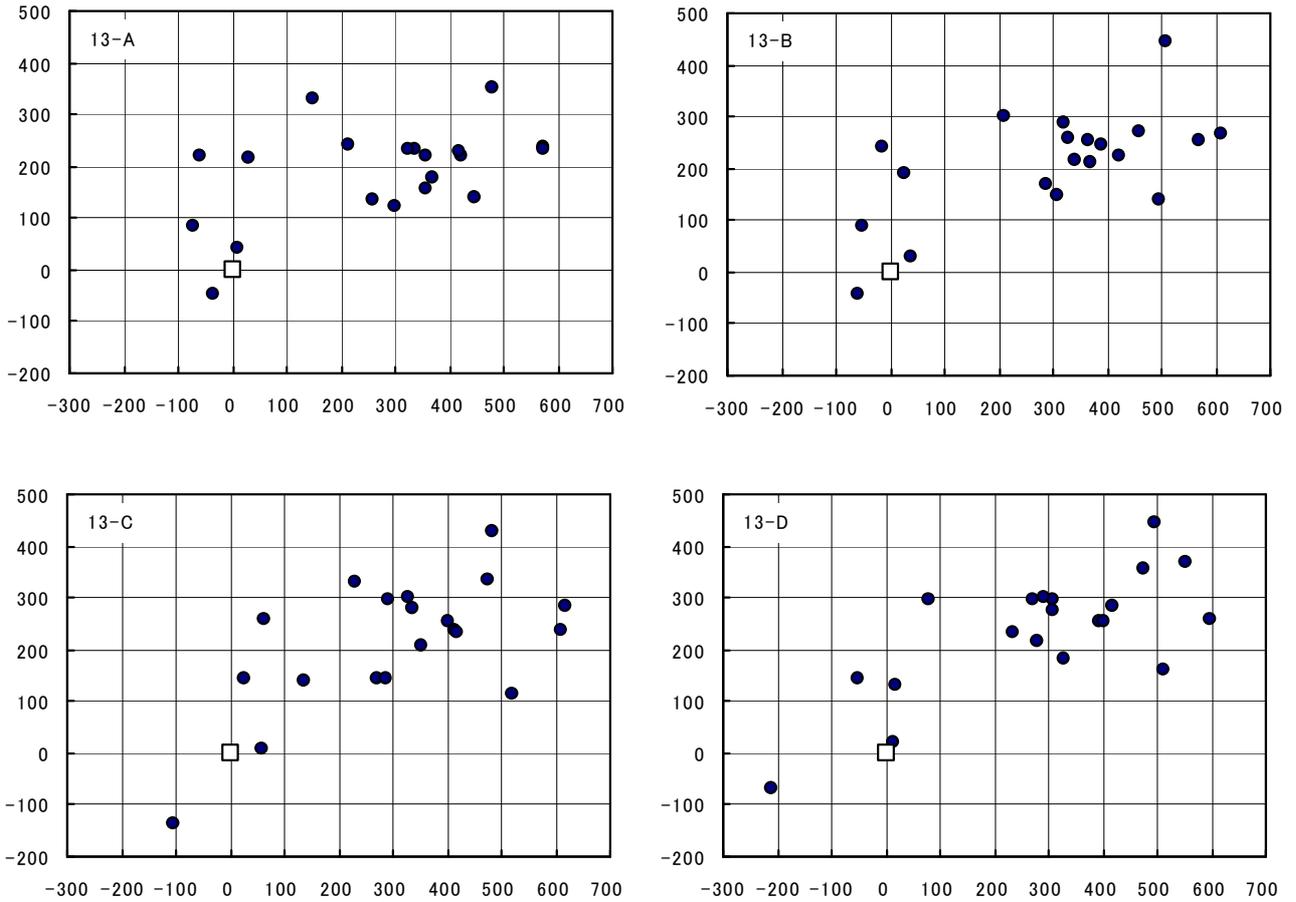
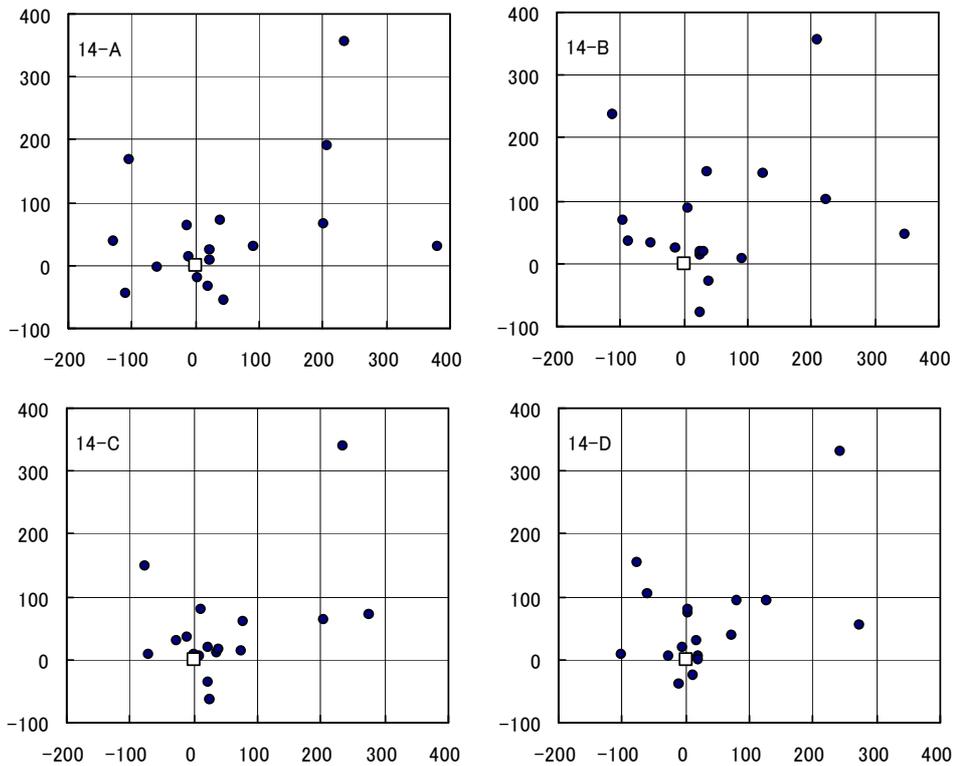
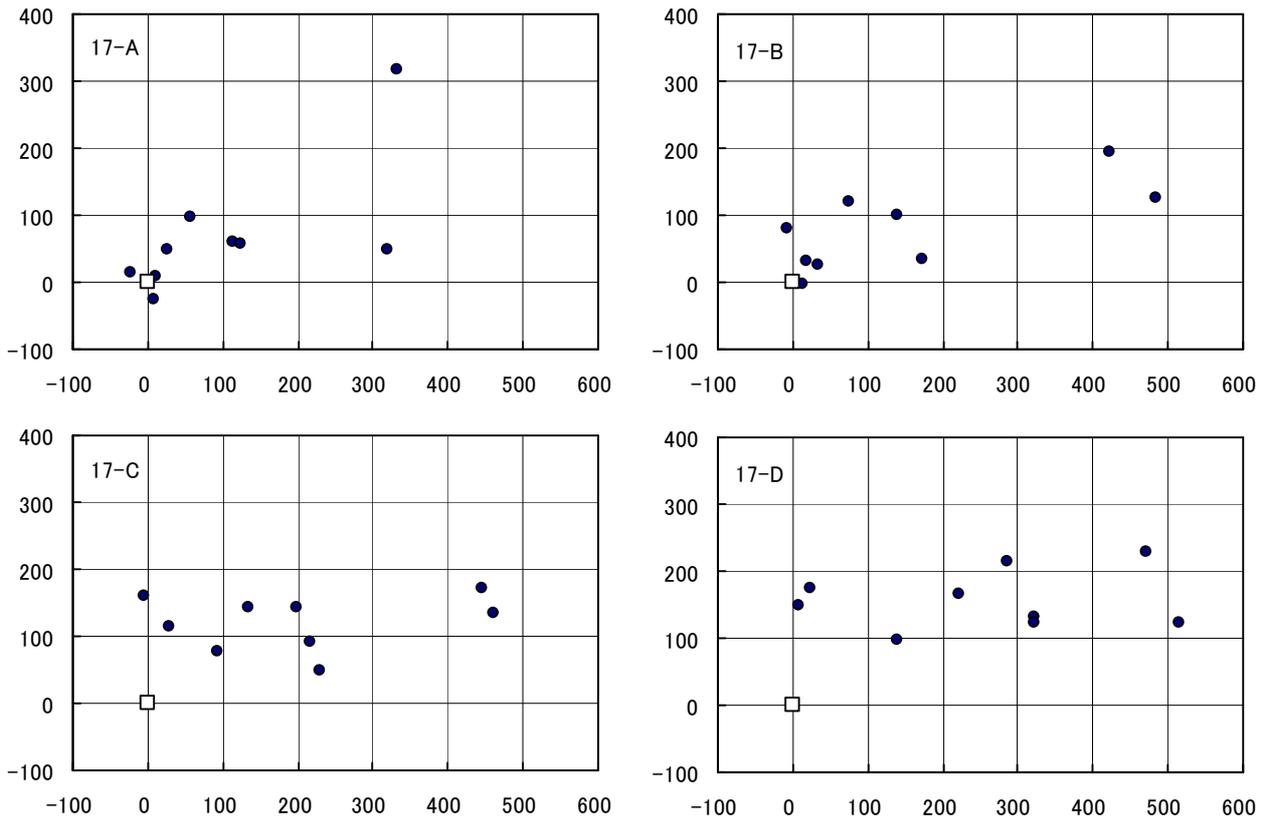
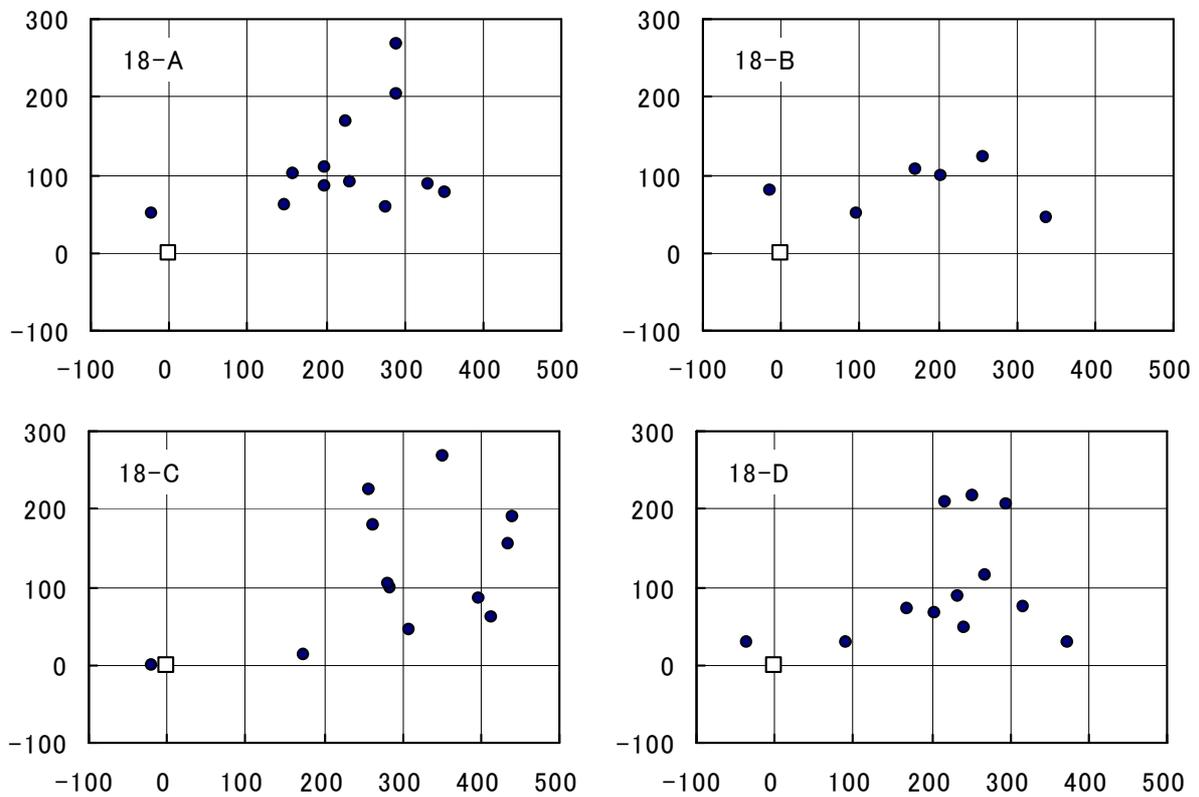
平成20年度までの調査で確認した礁体位置について表10のアンカー推定位置を基点(0,0)とした座標値で図14~21に示した。平成20年度は、流れが非常に速かった事例が多かったが、工区全体で見ると最大振れ幅に大きな変化はなく、9工区で300~500m、17工区で300~600m、18工区で400~500m、14工区で500m程度、11工区で600~700m、13工区は700~900mであった。また、アンカー位置から礁体位置までの水平距離の最大値は、9,10工区が300~400m、11工区が400~600m、12工区が100~250m、13工区が600~700m、14工区が400m、17工区が500m、18工区が400~500mであった。集魚の有無は別にして作業面での利便性を判断基準にすると、海潮流がそれほど速くなくて礁体位置の変化が少ない12工区のような海域が沖合型中層魚礁の設置適地とも考えられた。

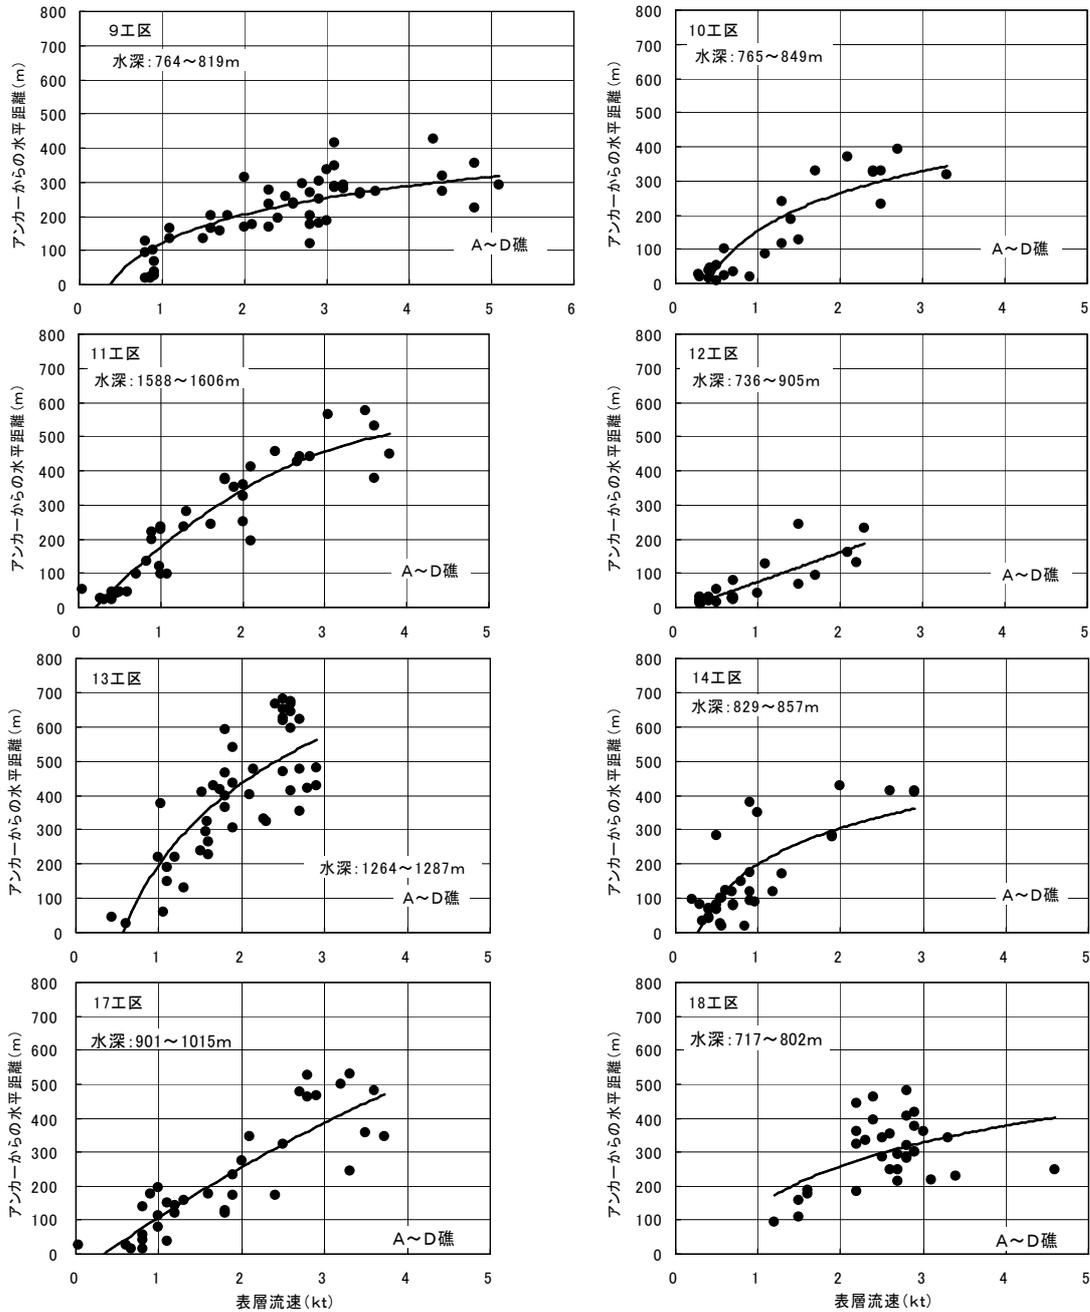
図22 表層流速とアンカーから礁体までの水平距離の関係 (H15-20)

アンカー位置から礁体位置までの水平距離と確認時の表層流速との関係について平成20年度までのデータに基づき図22に示した。アンカーから礁体までの水平距離は、1ノット以下ではいずれの工区も概ね小さいが、2ノットでは9工区が200m程度、17,18工区が200~300m、11工区が200~400m、13工区が300~500mであった。3ノットでは9,18工区が200~400m、17工区が300~500m、11工区が500m程度、13工区で400~600mあった。9工区では4~5ノットでも礁体の振れが300m程度の場合があった。水深が大きい11,13工区では流速の割に礁体の振れが大きかった。また、9,13,17,18工区では同程度の表層流速でも礁体振れの程度にかなりのばらつきが見られ、下層流の影響が大きいことが窺われた。

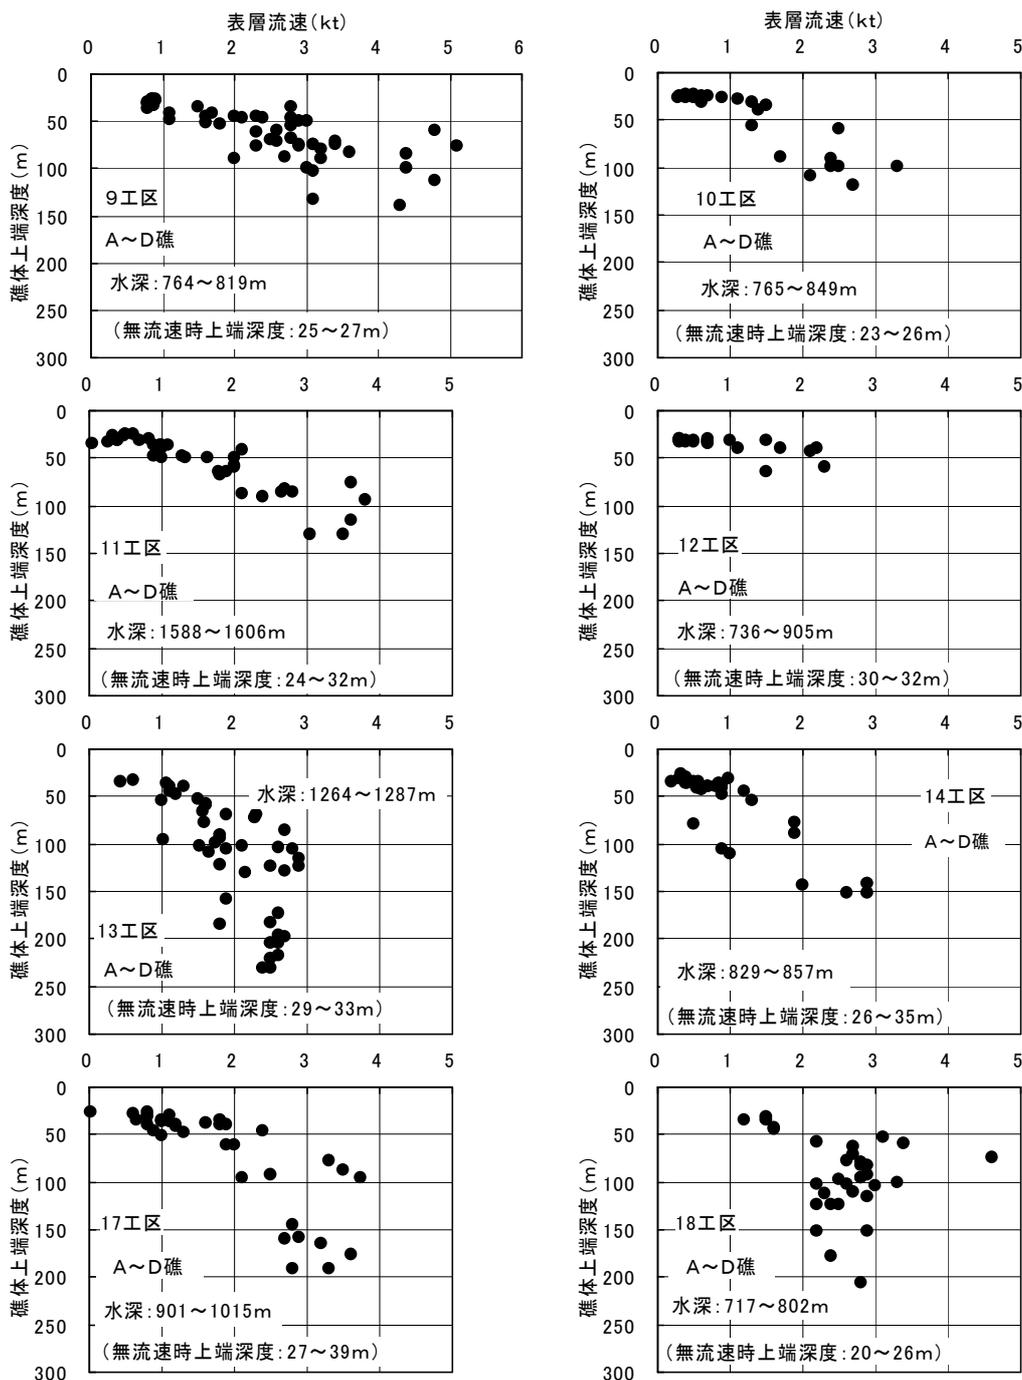
図23 表層流速と礁体上端深度の関係 (H15-20)

表層流速と礁体上端深度の関係を図23に示した。各工区とも礁体上端深度は30m前後（無流速時）に設置されているが、表層流速1ノット以下では礁体の沈下はほとんど見られなかった。2ノットでの礁体上端深度は9, 10, 12, 17, 18工区で50m程度、11, 13, 14工区で50~100mであった。流速3ノット以上ではばらつきが大きくなり、9工区が50~150m、17工区が数10m~200m、18工区が50~200mであった。13工区では調査時に表層流速3ノットを超したことはまだないが、表層流速2.5ノットで200m以深まで沈下したことがあった。水深が大きく、下層流が速い黒潮流軸域は礁体沈下が生じやすく、中層魚礁の設置にはあまり適していないと考えられた。

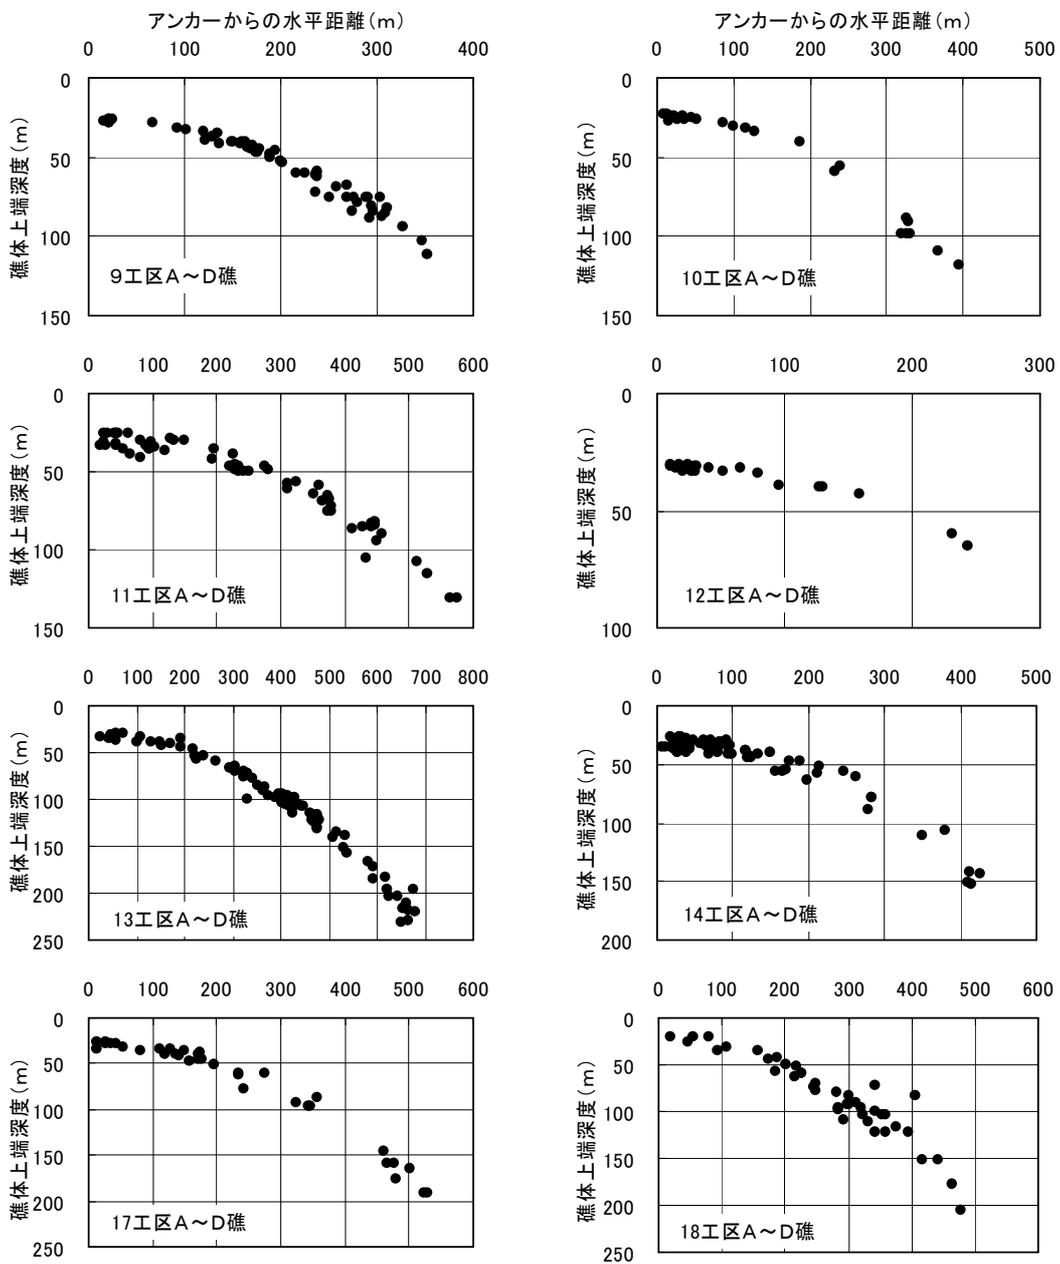
図24 アンカーから礁体までの水平距離と礁体上端深度の関係 (H15-20)

各中層魚礁のアンカー位置から礁体までの水平距離と礁体上端深度の関係を図24に示した。中層魚礁でも礁体が浅ければ集魚効果、漁獲効果が大きいと思われる。礁体上端深度が50mのとき、11工区ではアンカー位置から約300m潮下に、11工区以外ではアンカー位置から約200m潮下に礁体があった。礁体深度が100mを超すと、集魚能力も漁獲効率も著しく低下すると思われるが、9, 10, 14, 18工区ではアンカーからの水平距離が300~400mの時に礁体上端深度が100mに達しており、13, 17工区では水平距離が400m程度、11工区では水平距離が500m程度の時に礁体上端深度が100mに達していた。礁体、魚群の探索に要する範囲が広くなると操業の利便性が悪くなるので、礁体はなるべく浅く設置するのが望ましく、また大深度海域への設置はできれば避けたほうが良いのではないかと考えられた。

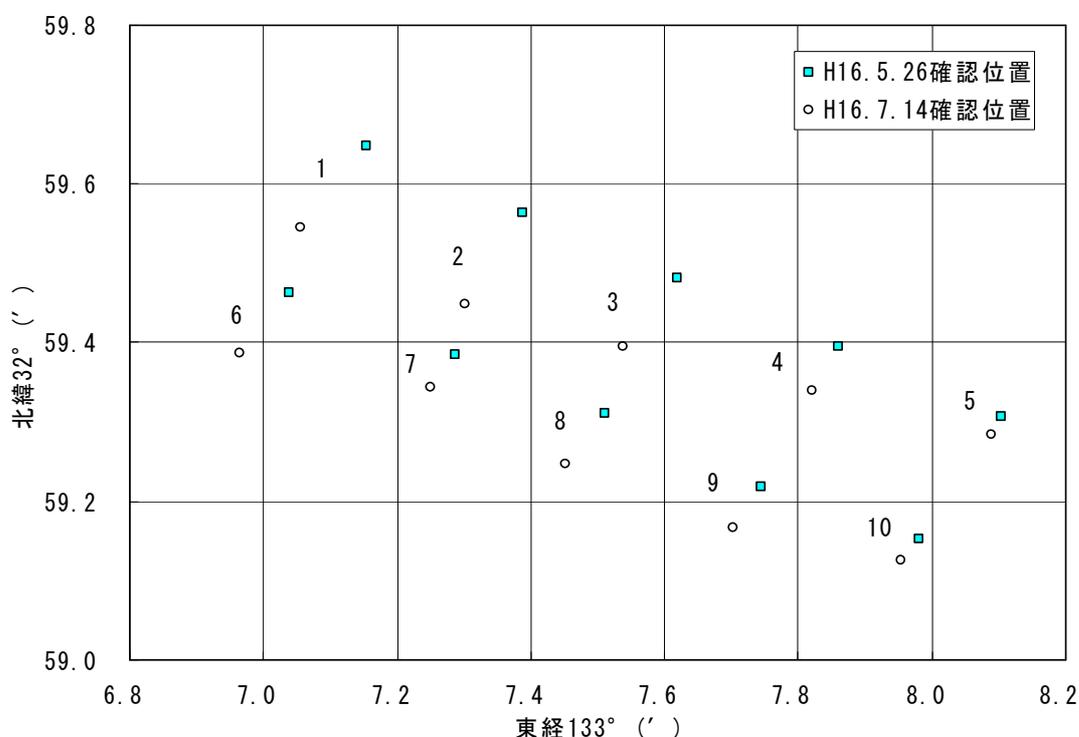
図25 大方地区沿岸型中層魚礁の礁体位置変化状況(平成16年5月～7月)

大方地区沿岸型中層魚礁は、井ノ岬沖水深74～86mの海域に平成15年12月17日に設置された。配置計画では、各礁は陸側から沖側に5基ずつで2列を400m間隔に設置することになっており、平成16年5月26日に確認した際は計画どおりの配置となっていた。ところが、同年7月14日に確認した際には、配置状況が前回調査時とは著しく異なり、10基全部がほぼ南西方向に55～261mの距離でずれていた(図25、表11)。この現象は礁体の振れでは全く説明ができず、アンカーの移動が生じたとしか考えられなかった。水深が浅いほど移動距離が大きいという規則性と整然さから判断すると人為的な原因とは考え難かった。この年の6月には台風4号、6号が土佐湾を通過し、特に6月21日に通過した台風6号は勢力が強かったことから、この際に設計条件を上回る波浪が生じたためではないかと考えられた。

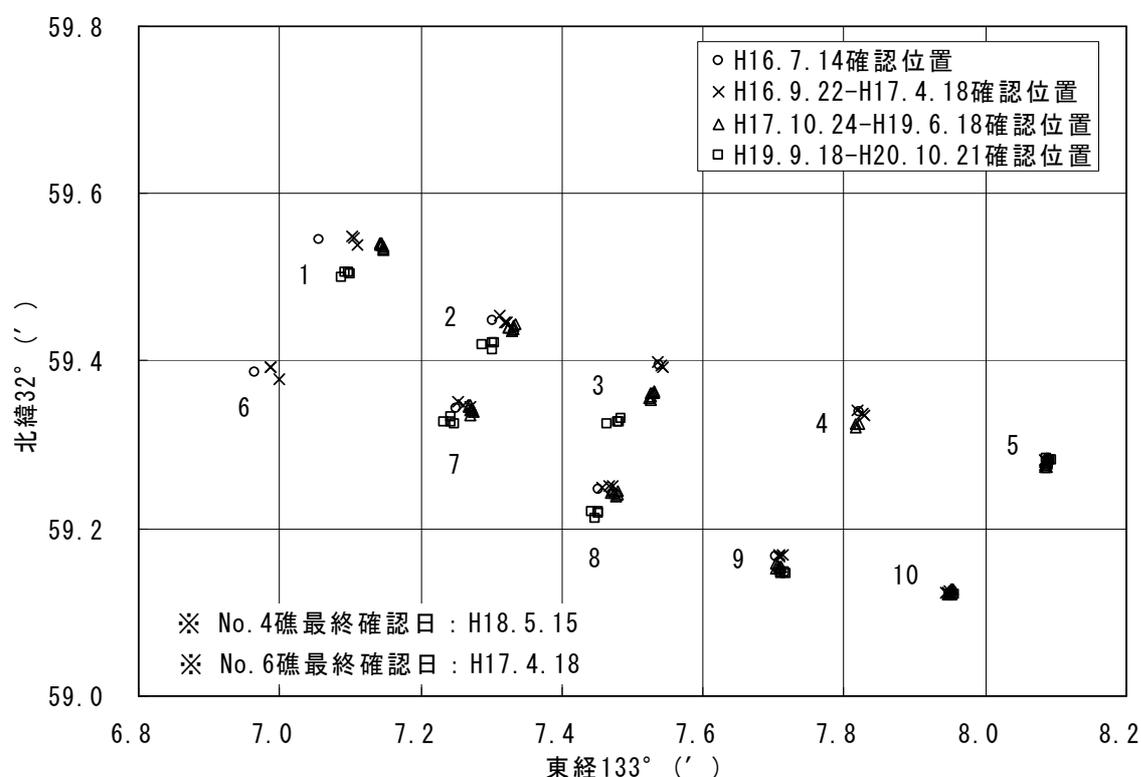
図26 大方地区沿岸型中層魚礁の礁体位置変化状況(平成16年7月～平成20年10月)

平成16年7月以後の大方地区沿岸型中層魚礁の礁体確認位置を図26に示した。平成16年7月の次に確認したのは同年9月22日であったが、その際もNo. 1礁とNo. 6礁で東方向への移動があったと判断された(表12)。8月31日に土佐湾を通過した台風10号が原因として疑われた。9月22日以降は同年11月17日、翌平成17年4月18日に調査したが、礁体位置に大きな変化はなかった。この次、同年10月24日に調査したところ、またもや一部の礁で位置に大きな変化が生じており、No. 1礁が東方向に、No. 3礁が南方向に動いたものと判断された(表12)。同年9月6日に九州に上陸した強い台風14号が原因として疑われた。平成17年10月以降、平成19年6月18日までの間に6回調査を実施したが、礁体位置に大きな変化はなかった。その次、平成19年9月18日に調査したところ、No. 1, 2, 3, 7, 8礁の5基が南西方向に動いたようであった(表12)。その後は平成20年10月21日現在まで礁体位置に大きな変化は見られなかった。

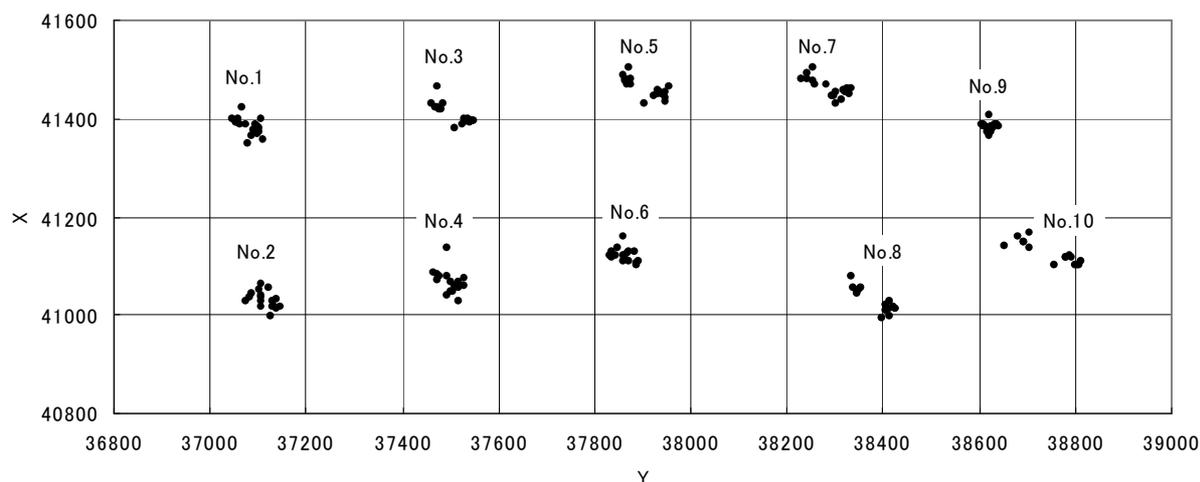
図27 安芸地区沿岸型中層魚礁アンカー推定位置（数字は国交省IV系座標値 単位：m）

安芸地区沿岸型中層魚礁は、安芸海底谷谷頭部水深113～130mの海域に平成13年11月7～9日に設置された。礁体確認調査は、平成13年11月11日から平成20年11月20日までの間に18回実施しており、各礁体の確認位置は図2に示すように東西に広がって分布していた。100mを上回る大きな位置変化は、流れによる礁体の振れでは説明ができず、大方地区同様、アンカーの移動が考えられた。そこで礁体確認時の表層流向と礁体上端深度から各礁のアンカー位置を推算して図27に示した。その結果、多くの礁でアンカー推定位置が概ね2群に区分された。

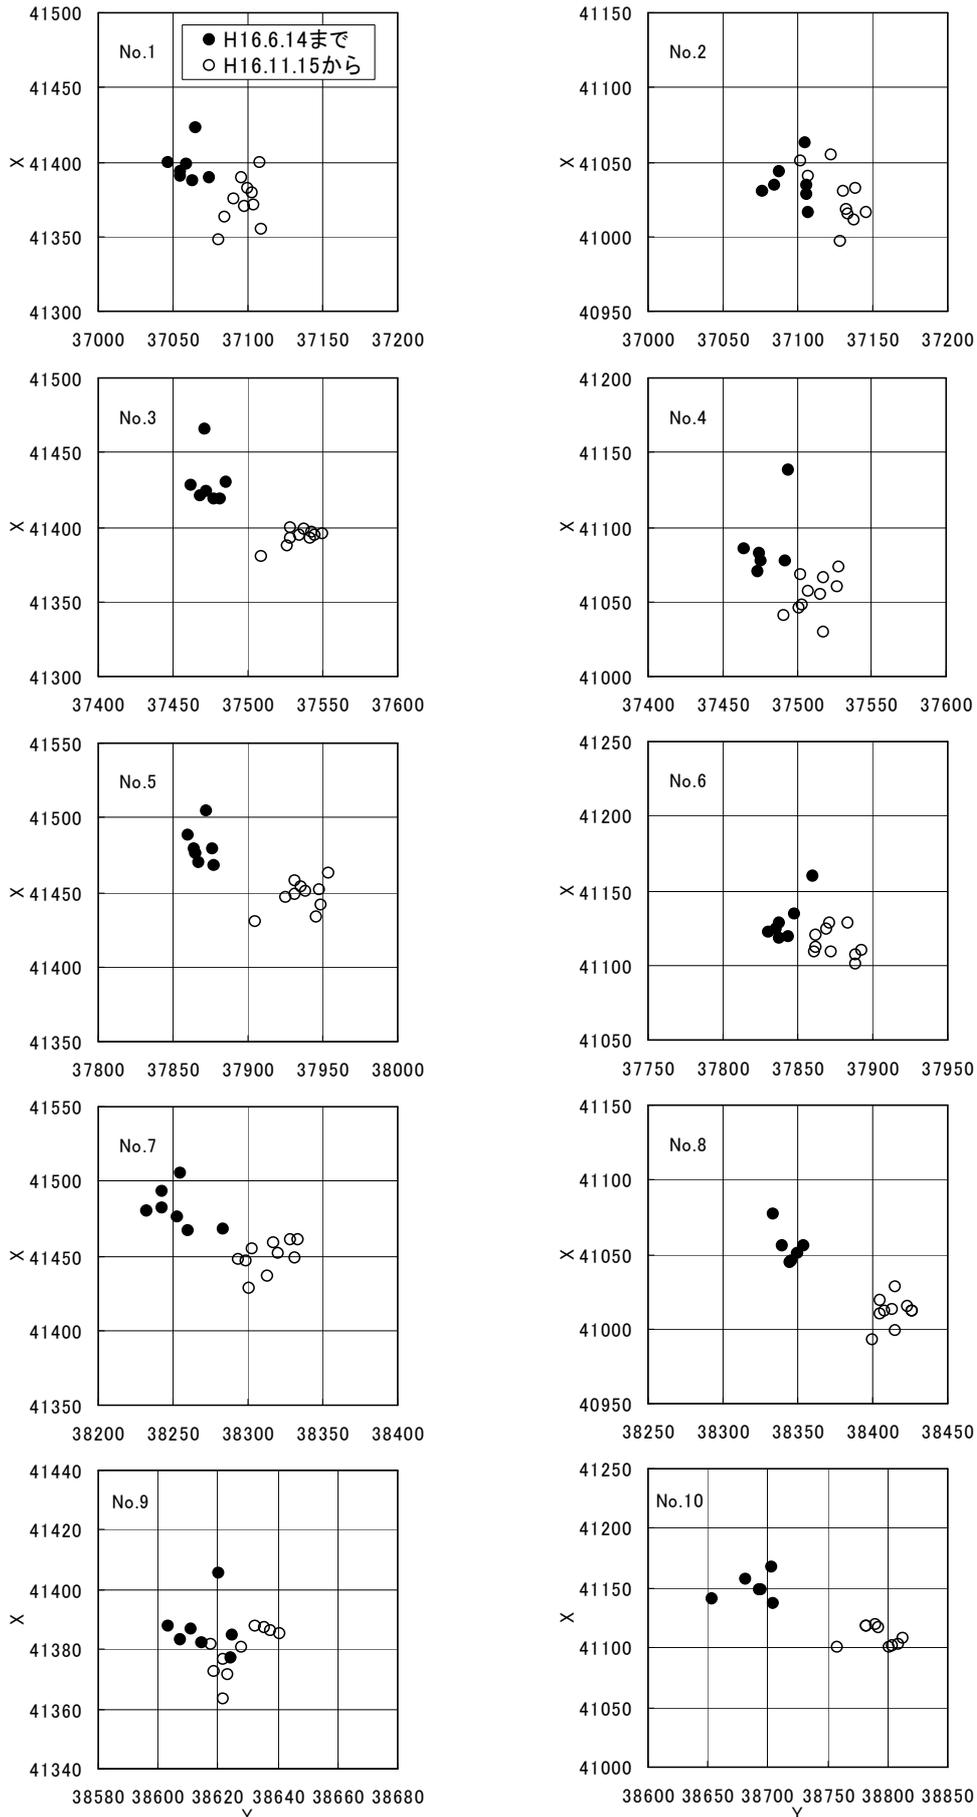
図28 安芸地区沿岸型中層魚礁アンカー推定位置詳細図(数字は国交省IV系座標値 単位:m)

アンカー推定位置の分離が最も明瞭なNo. 5, 8礁等では、平成16年6月16日以前と同年11月15日以後とで2分された。そこで、この両期間のアンカー推定位置平均値を用いて変化方向と距離を算出して表13に示すとともに、各礁のアンカー推定位置を平成16年6月以前と同年11月以後に区別して示した（図28）。区分が困難に見えたNo. 2, 9礁も大まかには北西側と南東側に二分できるようであった。アンカー推定位置は、6月以前と7月以後では別々の分布を示し、それぞれの平均位置の位置関係は共通して東南東ないし南東方向であることから平成16年6月と11月の間の期間中にアンカー移動が発生したことは確実に考えられた。この時期は大方地区中層魚礁に大きな移動が生じたのと同じ時期であり、最も考えやすい移動原因はやはり台風6号の通過であった。
