## Ⅱ 表中層魚礁設置状況調査

### 1 調査目的

浮魚礁モニタリング調査

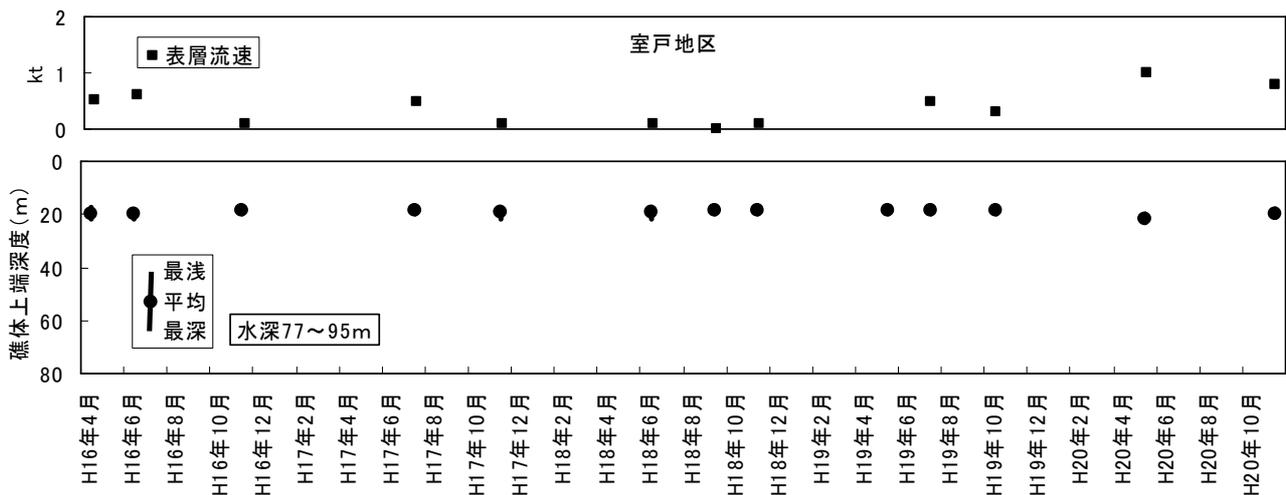
図29 室戸地区沿岸型中層魚礁における礁体上端深度の推移

室戸地区中層魚礁は、平成15年12月に設置され、無流速時の礁体深度は、過去の各礁での最浅値から17～19mとみられた。平成21年3月末現在で5年余りを経過したが、大きな沈下事例はまだ発生していない。平成20年5月に20～23mになったのが最も大きい沈下で、この際の表層流速は1.0ノットであった。この地区の調査は13回実施してきたが、流速が1.0ノットを上回ったことはまだない。この中層魚礁は速い海潮流を想定して、浮力も固定力も十分大きい設計となっている。平成20年11月の表層流速は0.8ノットであったが、礁体上端深度は18～21mに留まった。確認時の礁体の振れも小さく、十分な余剰浮力が保持されていると判断された。

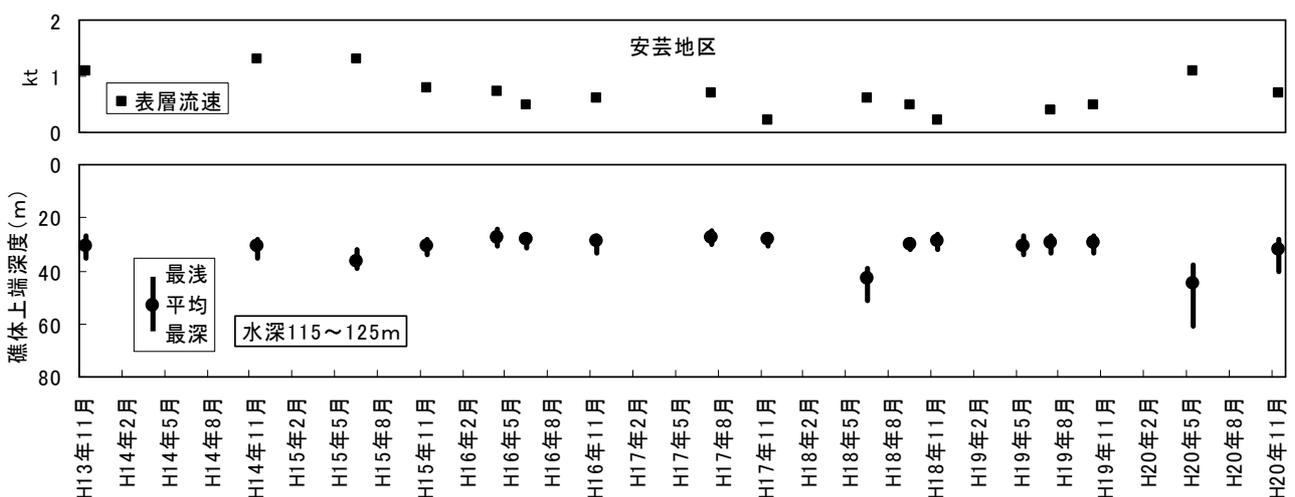
図30 安芸地区沿岸型中層魚礁における礁体上端深度の推移

安芸地区中層魚礁は、平成13年11月に県下で最初に設置された沿岸型中層魚礁で、平成21年3月末現在で7年余りが経過した。無流速時の礁体深度は、過去の各礁での最浅値から23~30mとみられたが、平成20年5月には38~61mにまで大きく沈下した。この際の表層流速は1.1ノットであった。平成18年6月にも表層流速0.6ノットで39~51mまで沈下した。設置当初は、表層流速1.1ノットで礁体深度が27~35mであった。平成20年11月には0.7ノットで水深40mまで沈下したものがあつた。この地区ではこれまで18回調査したうち表層流速が1.0ノットを超えたことが4回あり、最高は1.3ノットであった。この中層魚礁は、礁体の浮力が元来より室戸地区の6割程度しかない設計で、一部の礁では余剰浮力が大幅に減少して、沈下しやすくなつてゐることが考えられた。

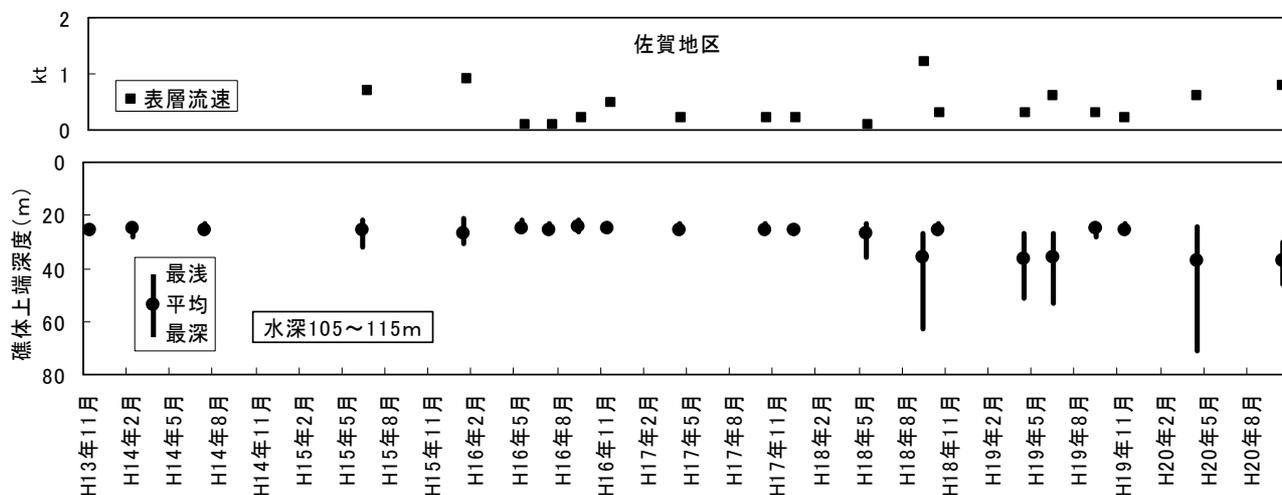
図31 佐賀地区沿岸型中層魚礁における礁体上端深度の推移

佐賀地区中層魚礁は、安芸地区と同時期の平成13年11月に設置され、平成21年3月末現在で7年余り経過した。無流速時の礁体深度は、過去の各礁での最浅値から21~25mとみられたが、平成18年9月には27~63mにまで、平成20年4月には24~71mにまで沈下した。この際の表層流速はそれぞれ1.2ノットと0.6ノットであった。平成16年1月には、表層流速0.9ノットで最大

でも31mまでしか沈下していなかったが、平成19年からは表層流速が0.6ノットかそれ以下でも大きな沈下をする事例が出てきた。この中層魚礁も安芸地区同様に礁体の浮力が元々小さい設計であり、一部の礁では余剰浮力が大幅に減少して沈下しやすくなっていることが考えられた。

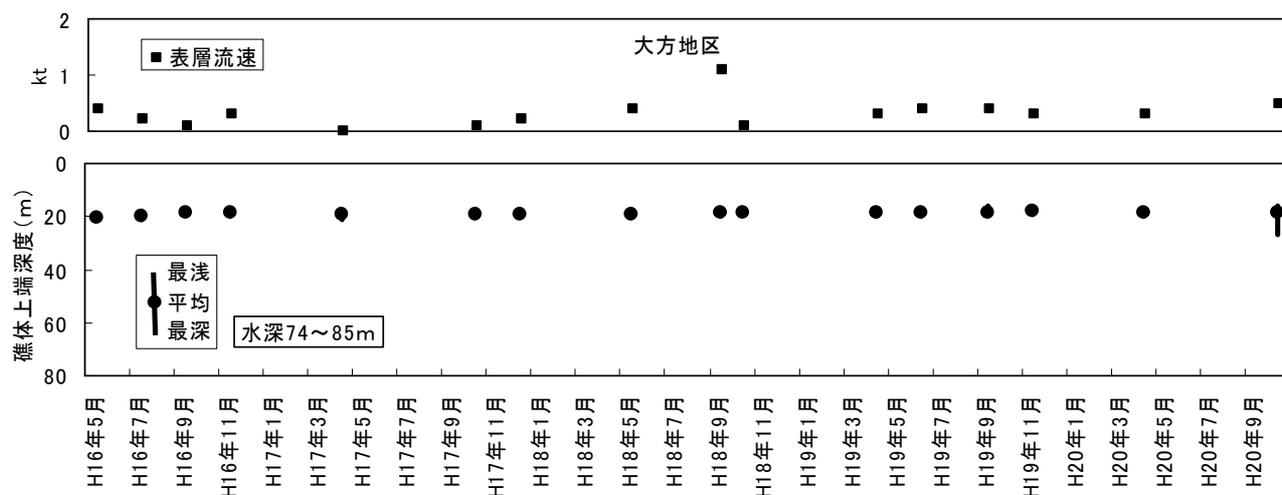
図32 大方地区沿岸型中層魚礁における礁体上端深度の推移

大方地区中層魚礁は、室戸地区と同じく平成15年12月に設置され、平成21年3月末現在で5年余りを経過した。無流速時の礁体深度は、過去の各礁での最浅値から16~19mとみられた。アンカーの移動がしばしば発生しているが、大きな沈下事例は全くない。平成20年10月に最高27mになったのが最大の沈下で、この際の表層流速は0.5ノットであった。この中層魚礁は5地区のうちで浮力が最も大きい設計になっている。これまでこの地区の調査を16回実施してきたうちで最高の流速は、平成18年9月の1.1ノットであったが、この時の礁体深度は17~20mであった。確認時の礁体の振れは概して小さく、十分な余剰浮力が保持されていると判断された。

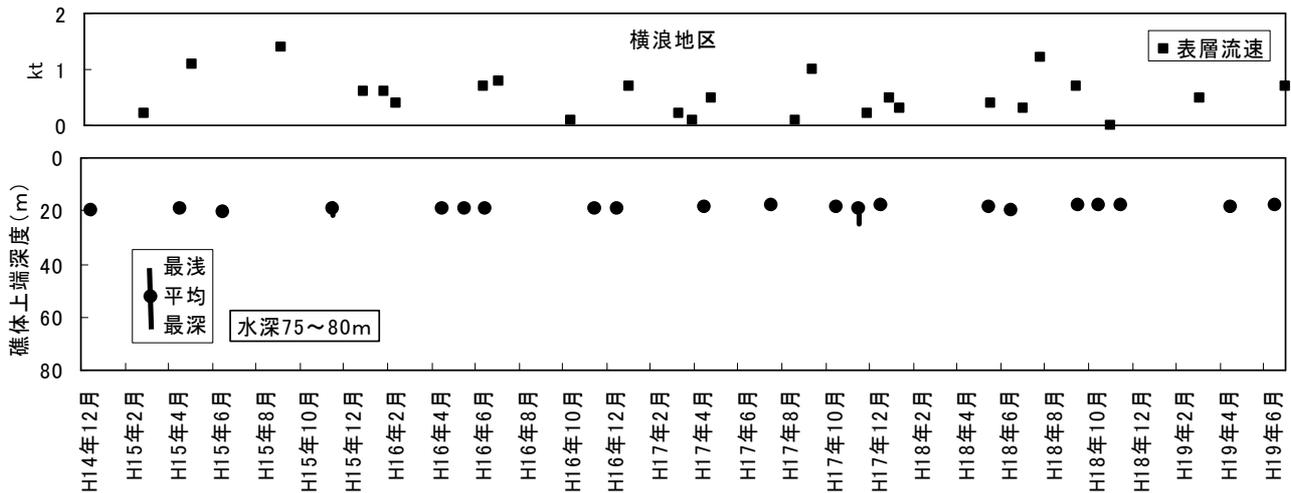
図33 横浪地区沿岸型中層魚礁における礁体上端深度の推移

横浪地区中層魚礁は、平成14年12月に設置され、平成21年3月末現在で6年余りを経過したが、大きな沈下事例は発生していない。無流速時の礁体深度は、過去の各礁での最浅値から17

～18mとみられた。平成17年11月に最深で25mになったのが最大の沈下であった。この中層魚礁は浮力も固定力も比較的大きい設計となっている。この地区の調査は26回実施し、表層流速が1.0ノットを超えたことが3回で、最高は1.4ノットであった。平成19年年7月の表層流速も1.2ノットあったが、礁体上端深度は18～19mであった。その後も礁体深度は19mまでで維持されており、確認時の礁体振れも極めて小さいところから余剰浮力は十分に保持されていると判断された。
