第7幕：ブロック塀の安全対策編

地域で点検 避難路のブロック塀

コンクリート ブロック塀の点検項目

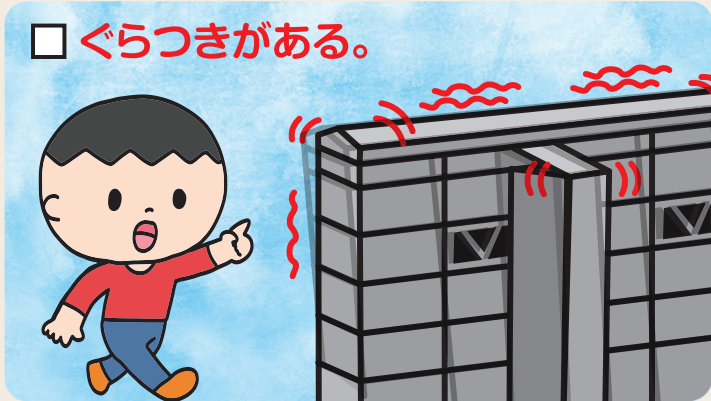
ぐらつきがある。

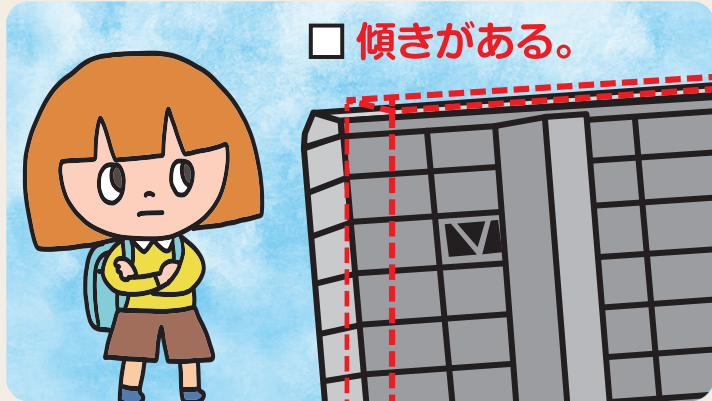
傾きがある。

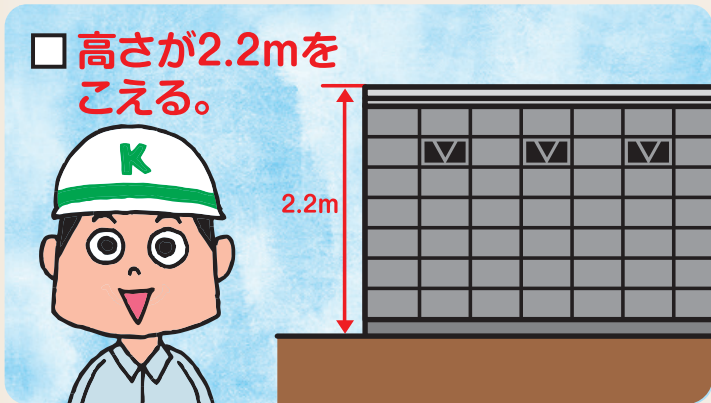
高さが2.2mを
こえる。

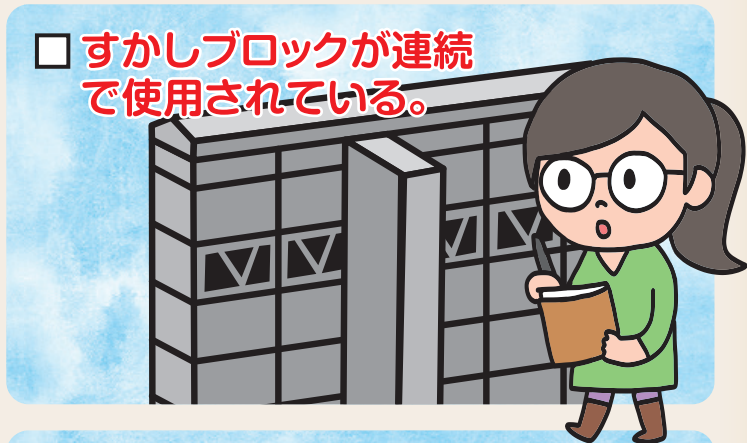
すかしブロックが連続
で使用されている。

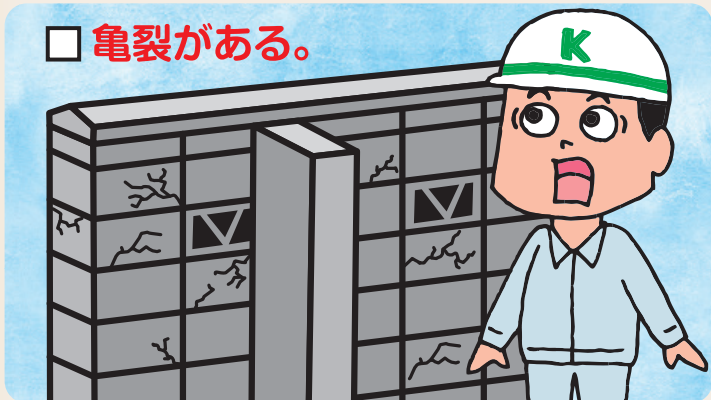
亀裂がある。

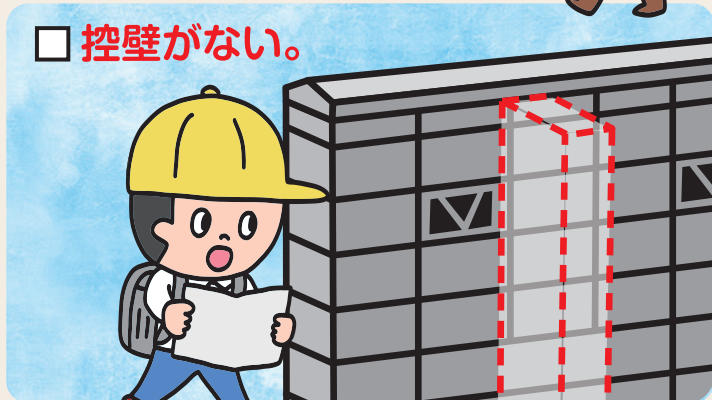
控壁がない。
