永瀬ダム流域の気象状況

永瀬ダムの洪水調節の概要

永瀬ダムの治水効果 【洪水調節効果】

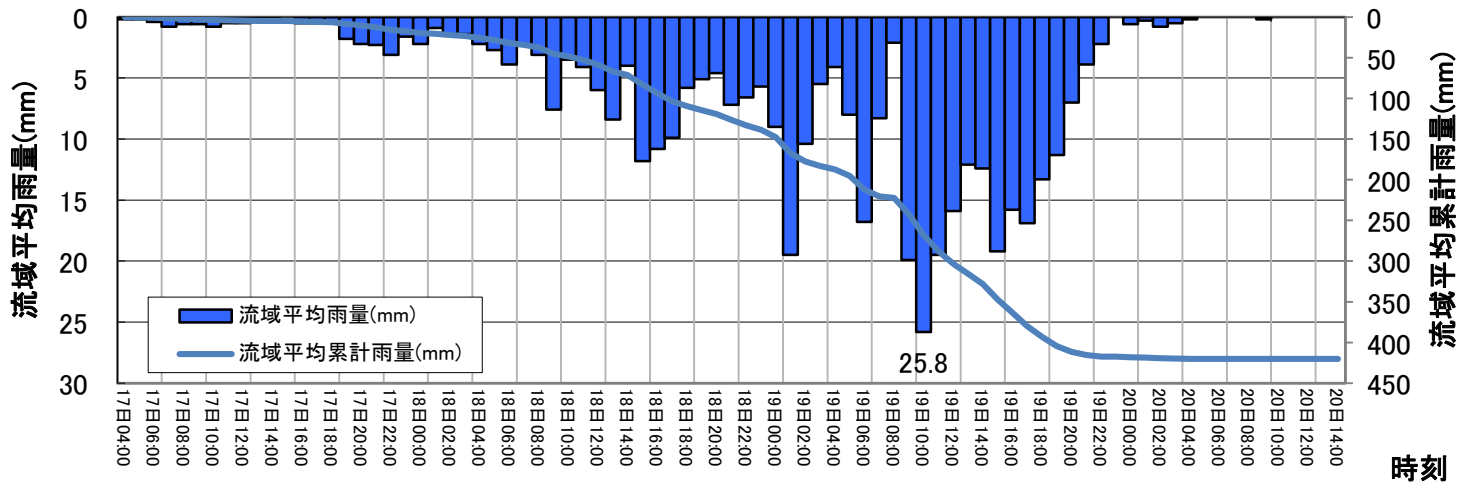
- ✓ 台風第14号の影響で永瀬ダム流域にて非常に激しい降雨を観測しました。
- ✓ 永瀬ダム流域では、9月17日～9月20日にかけて、降り始めてからの雨量**累計420.2mm**を観測しました。
- ✓ 最大の1時間雨量では、19日9時～10時に永瀬ダム流域平均雨量で**25.8mm**を観測しました。

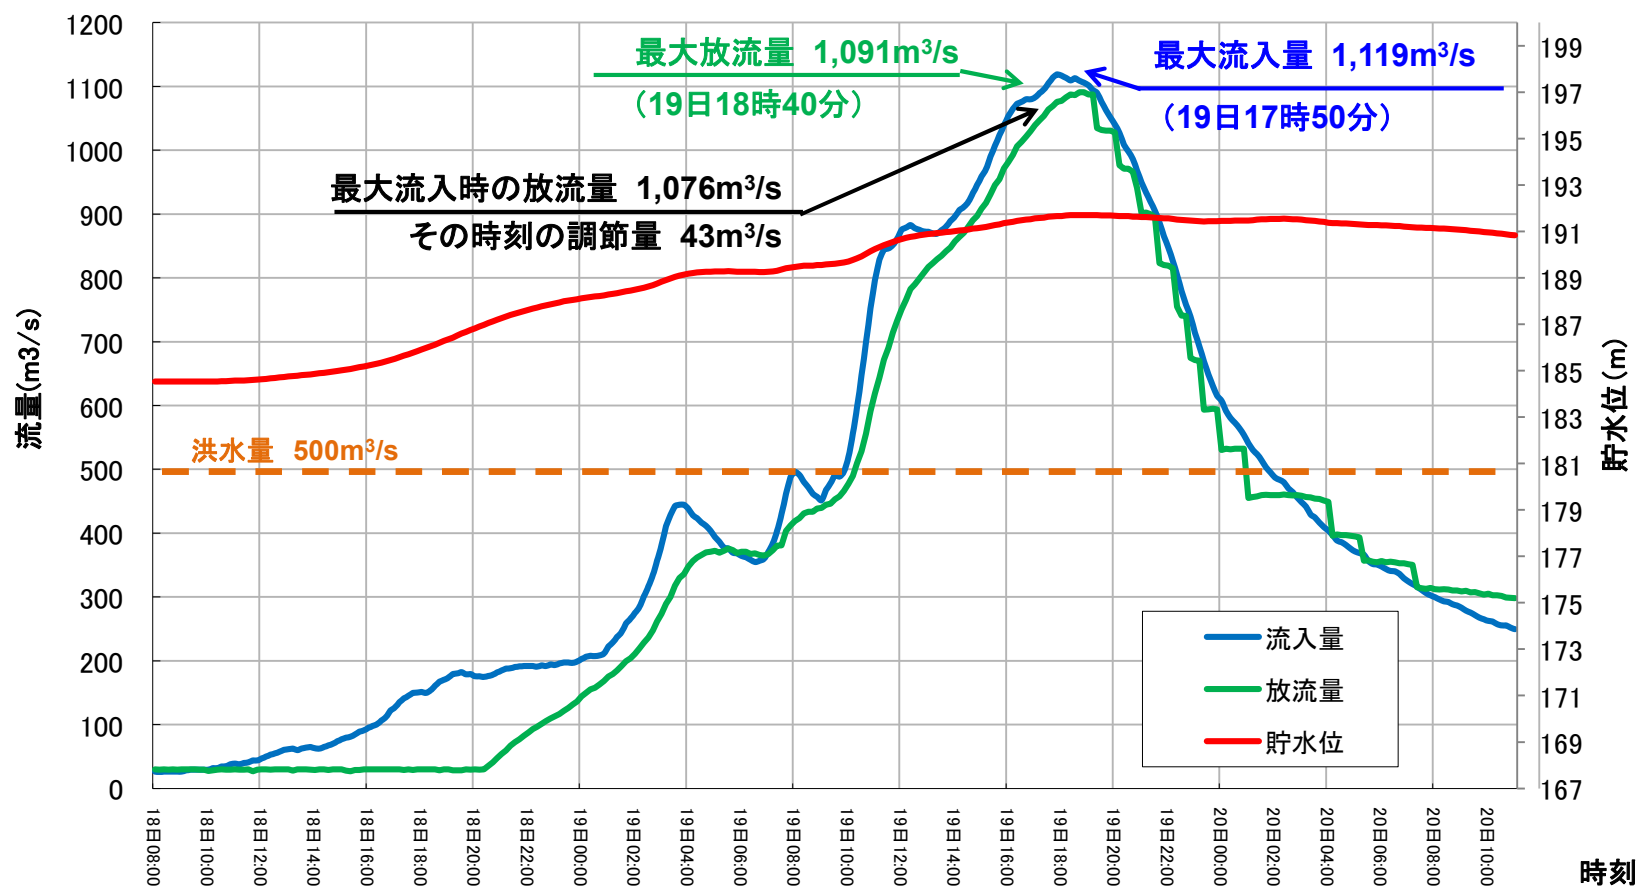
- ✓ 永瀬ダムでは、9月19日10時00分～20日1時50分の間に、流入量が洪水量である毎秒500m³を超えたため、**洪水調節**(下流へ流す水の量を減らす操作)を行いました。
- ✓ 流入のピーク時には、ダムへの流入量毎秒1,119m³の3.9%を貯留し、**毎秒1,076m³に低減しました。**
